Commune : **LE ROC**

## D43 à Le Roc

Code : WEB\_S\_202103150112

## 25 mars 1912

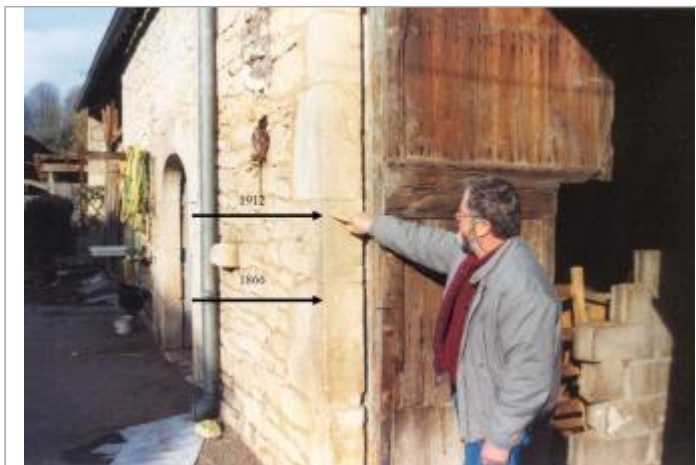
Vue sur un bâtiment qui porte les repères des crues.

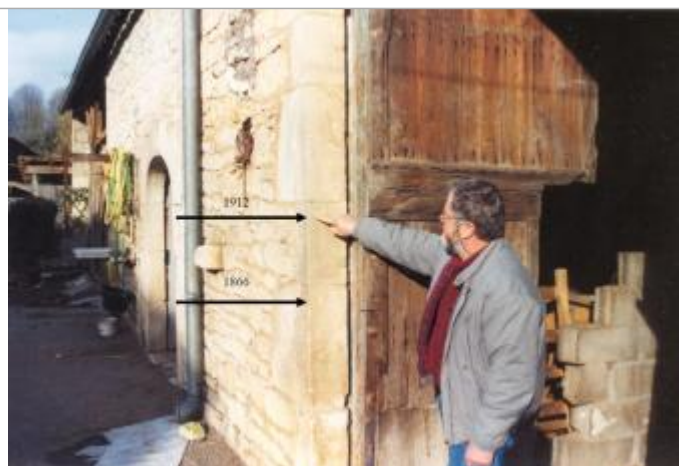
Vue sur un bâtiment qui porte les repères des crues. Les deux repères se distinguent difficilement sur la photographie.

Commentaires sur le nivellement : PHE à 1.55 m du sol  
Levé par OPSIA
