Commune : ALBAS

Rivière : Le Lot

Sanitaires du camping

Repère(s) sur le site

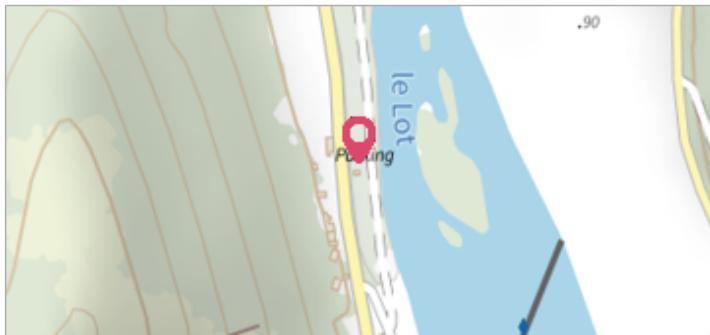
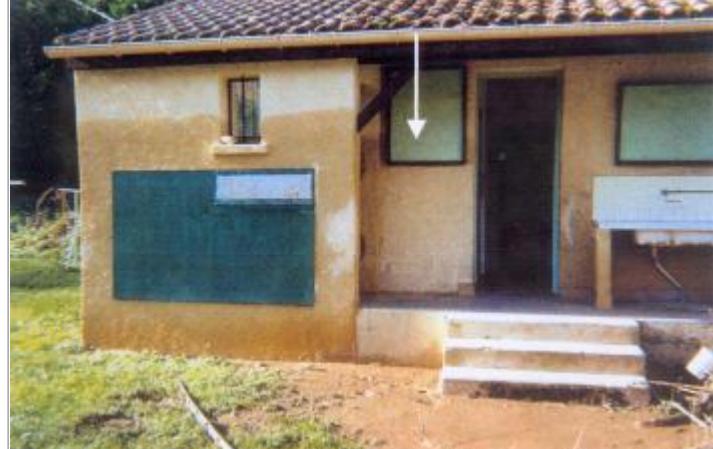
Photo du recensement d'origine. auteur photo : Klaus MARONNA

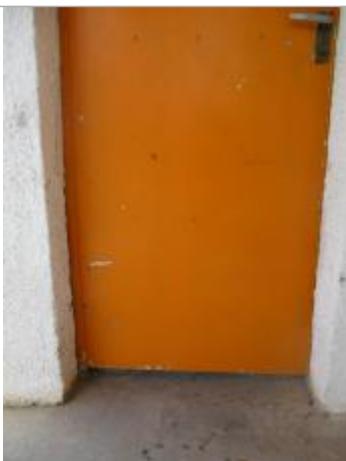
Maximum de l'inondation : Oui**État du repère :** Disparu

auteur photo : DDT46

Commentaires sur le niveling : Épaisseur d'eau :

- 1m18 au-dessus du seuil de la porte verte

- 0m74 au-dessus du seuil de la porte orange
