Commune : ALBAS

Rivière : Le Lot

## Cabanon à l'entrée du camping

**1** Repère(s) sur le site**GÉNÉRAL****Unité de gestion :** Lot**Code :** WEB\_S\_202205291334\_1    **Date de mise à jour :** 16/03/2021**Auteur :** Éric Valette

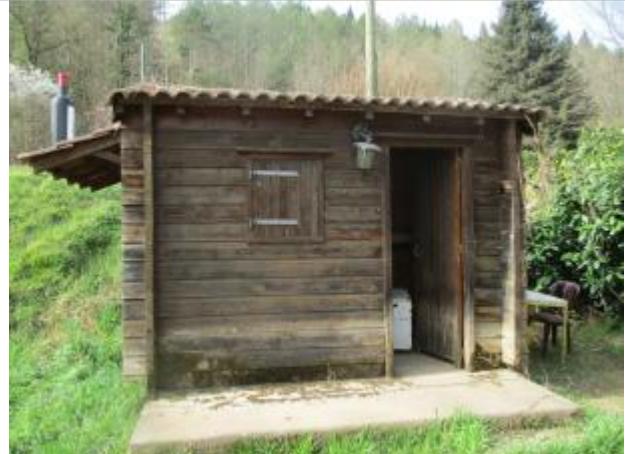
**GÉOLOCALISATION****Coordonnées WGS84 :** X: 1.23270179 / Y: 44.47486280**Coordonnées RGF93 (Lambert 93) :** X: 559444.24 / Y: 6376662.61**Coordonnées RGF93 (ETRS89) :** X: 1.2327018 / Y: 44.4748628**Code Hydro:** O---0150**Rive de référence:** Gauche

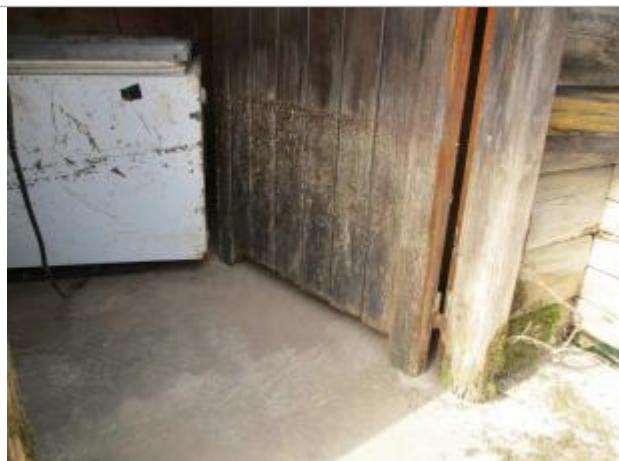
**2 Février 2021**Nature de l'inondation : **Débordement de cours d'eau**Altitude calculée de l'eau : **non déterminé**Nature du repère : **Laisse d'inondation****GÉNÉRAL****Code :** WEB\_R\_202103161421**Date de mise à jour :****Auteur :** Éric Valette

**MARQUE****Maximum de l'inondation :** Oui**État du repère :** Disparu**SOURCE DE REPÉRAGE : DDT 46 - 04/12/2017****INITIAL - 02/03/2021****Commentaires sur le niveling :** Épaisseur d'eau : 51 cm au-dessus du sol en béton.**Référence nivélée :** Marque d'inondation
