Commune : **ALBAS**

Rivière : **Le Lot**

## Cabanon à l'entrée du camping

**1** Repère(s) sur le site

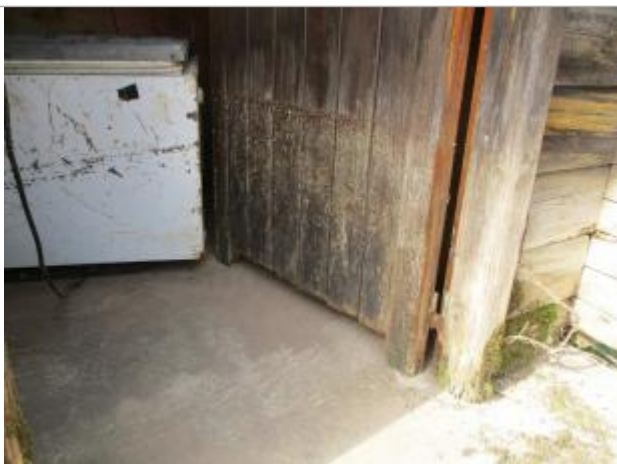
Nature du repère : **Laisse d'inondation**

Maximum de l'inondation : Oui  
 État du repère : Disparu

Commentaires sur le nivellement : Épaisseur d'eau : 51 cm au-dessus du sol en béton.  
 Référence nivelée : Marque d'inondation
