Commune : **ORNIAC** | Rivière : **Le Célé**

**Base du Liauzu (bâtiment1)**

**1** Repère(s) sur le site

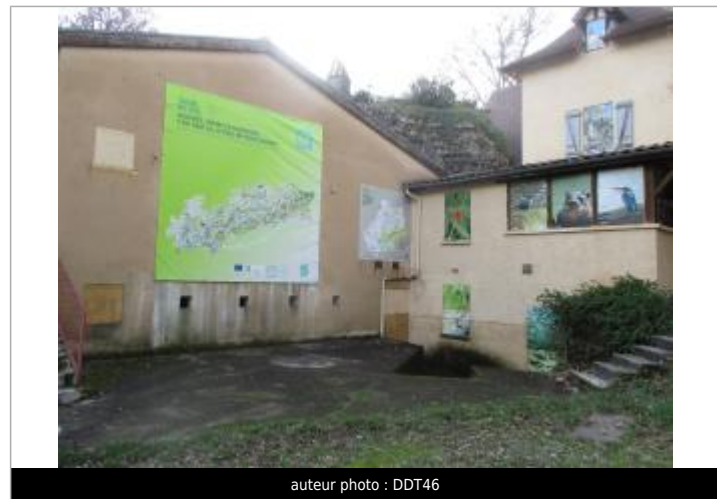
Maximum de l'inondation : Oui  
 État du repère : Disparu

**INITIAL - 05/02/2021**

Commentaires sur le nivellement : Épaisseur d'eau : - 59 cm au-dessus de la dalle béton  
 - 1m43 dans la fosse  
 Référence nivelée : Marque d'inondation
