Commune : <b>ORNIAC</b>	Rivière : <b>Le Célé</b>
	<b>Base du Liauzu (bâtiment1)</b>

**1** Repère(s) sur le site

Unité de gestion : Lot  
 Code : WEB\_S\_202205291343      Date de mise à jour : 19/03/2021  
 Auteur : Éric Valette

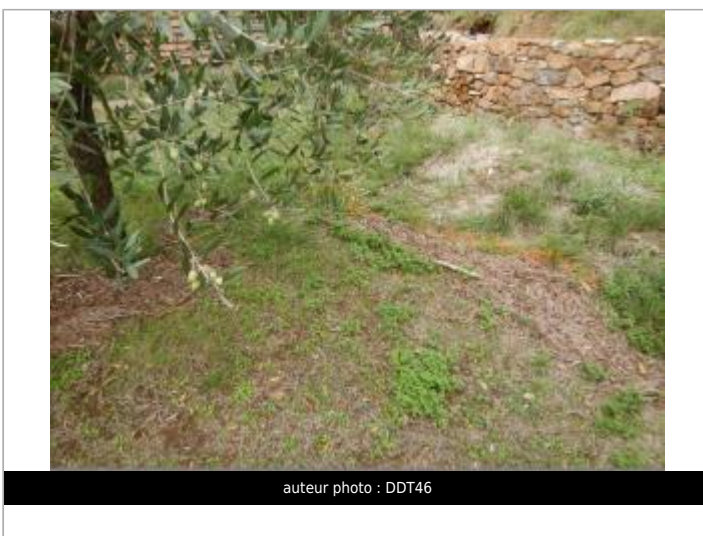
<b>2 Février 2021</b>	Altitude calculée de l'eau : <b>non déterminé</b>
	Nature de l'inondation : <b>Débordement de cours d'eau</b>	Nature du repère : <b>Laisse d'inondation</b>

Maximum de l'inondation : Oui  
 État du repère : Disparu

Commentaires sur le nivellement : Épaisseur d'eau : - 59 cm au-dessus de la dalle béton  
 - 1m43 dans la fosse  
 Référence nivelée : Marque d'inondation
