Commune : **ORNIAC** | Rivière : **Le Célé**

**Base du Liauzu (bâtiment2)**

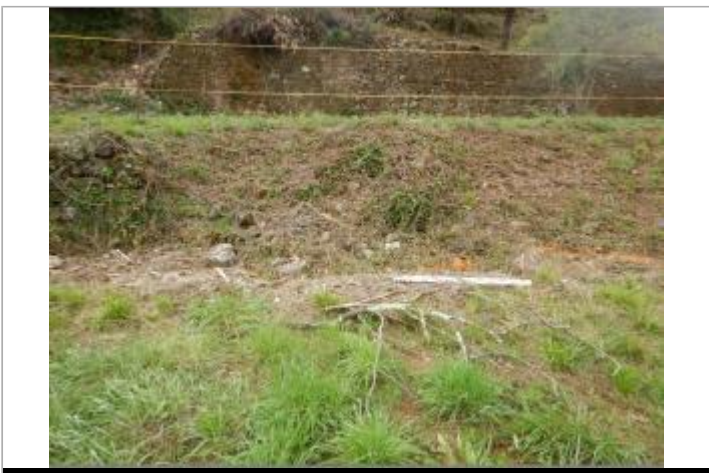
auteur photo : DDT46

Nature de l'inondation : **Débordement de cours d'eau**      Nature du repère : **Laisse d'inondation**

Maximum de l'inondation : Oui  
 État du repère : Disparu

Commentaires sur le nivellement : Épaisseur d'eau : 1m36 au-dessus du seuil de la grande affiche.  
 Référence nivelée : Marque d'inondation
