Commune : ORNIAC

Base du Liauzu (bâtiment 3)

Rivière : Le Célé

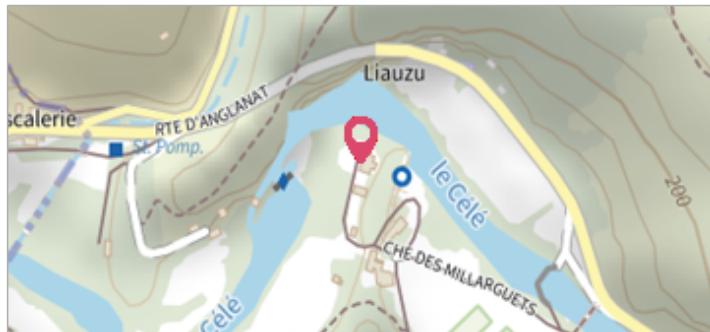
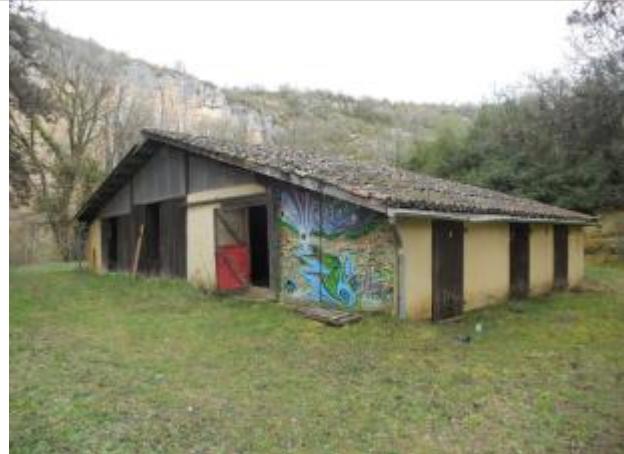
auteur photo : DDT46

MARQUE**Maximum de l'inondation :** Oui**État du repère :** Disparu**SOURCE DE REPÉRAGE : DDT 46 - 04/12/2017****INITIAL - 05/02/2021****Commentaires sur le nivelllement :** Épaisseur d'eau : - grilles façades Sud : 49 cm

- porte en bois façade Ouest : 23 cm

Référence nivélée : Marque d'inondation
