Commune : **ORNIAC**

Rivière : **Le Célé**

Base du Liauzu (bâtiment 3)

Nature du repère : **Laisse d'inondation**

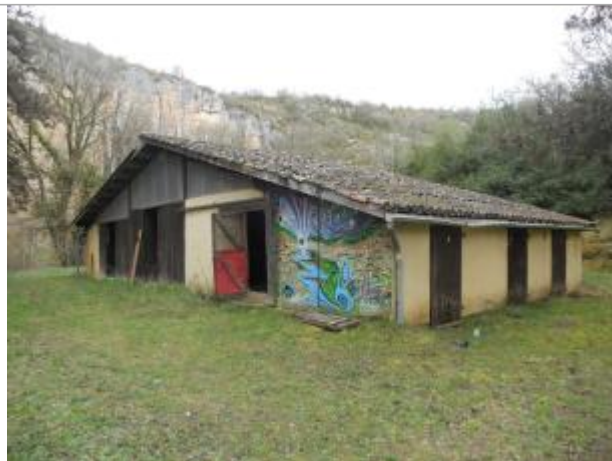
1 Repère(s) sur le site

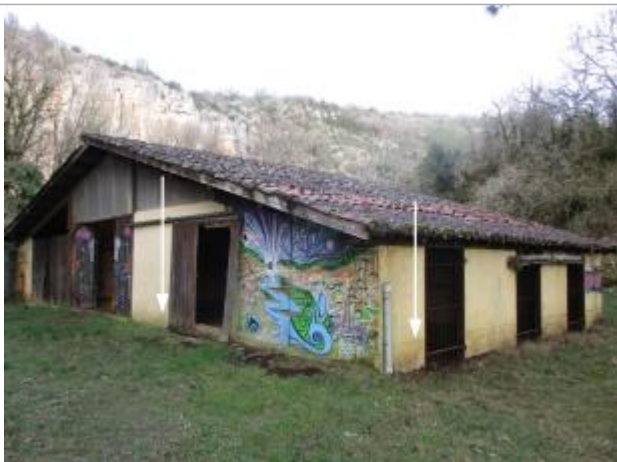
Maximum de l'inondation : Oui

État du repère : Disparu

Commentaires sur le nivellement : Épaisseur d'eau : - grilles
façades Sud : 49 cm

- porte en bois façade Ouest : 23 cm

Référence nivelée : Marque d'inondation
