Commune : VILLEDIEU-LES-POELES-ROUFFIGNY

Rivière : La Sienne

## Mur de pierre du restaurant, au 46 rue du Bourg l'Abesse

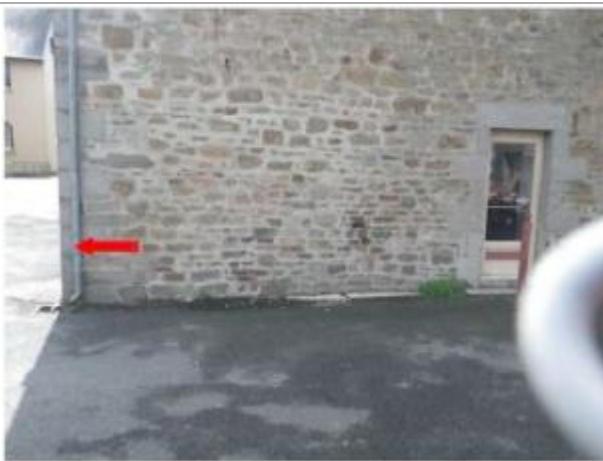
**16 Décembre 2011**Nature de l'inondation : **Débordement de cours d'eau**Nature du repère : **Document écrit****Commentaires :** -La photo a été prise e quasi concomitance avec le pic de crue.

- La crue de mars 2016 a engendré un débordement atteignant 10 cm sur le même site (même mur de pierre).

Laisse de crue sur le mur à 10 cm du sol.

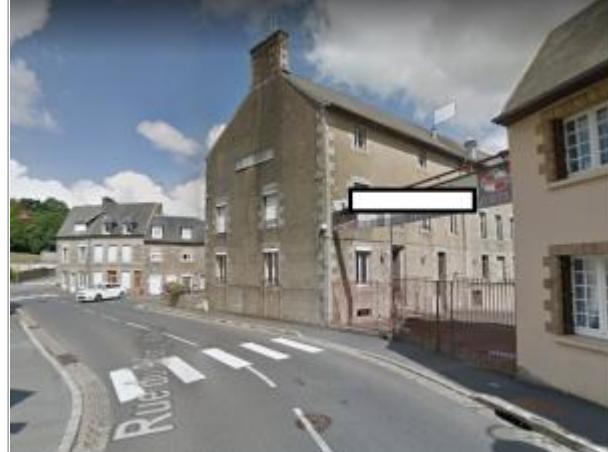
46 rue Bourg l'Abesse

Nature de l'inondation : **Débordement de cours d'eau**Altitude calculée de l'eau : **110.74 m**Nature du repère : **Non renseigné****Commentaires :** La crue de novembre 2000 a engendré un débordement dans le restaurant dû à la remontée d'eau du bief par l'évacuation du pluvial (80 cm d'eau)
