Commune : VILLEDIEU-LES-POELES-ROUFFIGNY

Rivière : La Sienne

Mur de pierre du restaurant, au 46 rue du Bourg l'Abesse

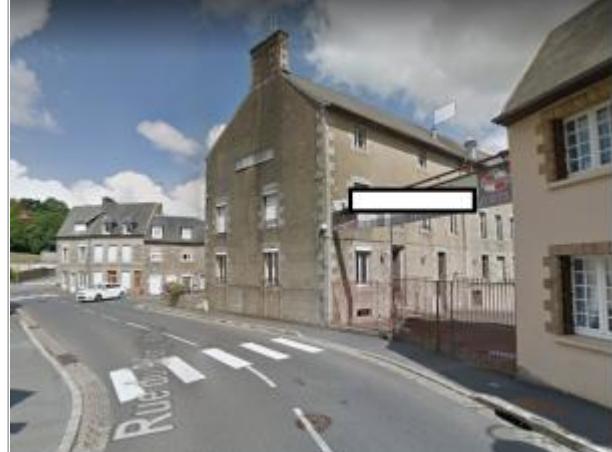
**16 Décembre 2011**Nature de l'inondation : **Débordement de cours d'eau**Nature du repère : **Document écrit****Commentaires :** -La photo a été prise e quasi concomitance avec le pic de crue.

-La crue de novembre 2000 a engendré un débordement dans le restaurant dû à la remontée d'eau dans le bief par l'évacuation du pluvial (80 cm d'eau, cote MIGN69 110.74/Topdess 2003)

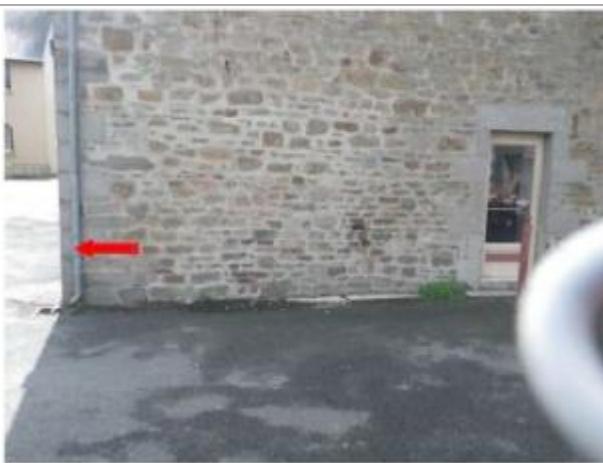
- La crue de mars 2016 a engendré un débordement atteignant 10 cm sur le même site (même mur de pierre).

Laisse de crue sur le mur à 10 cm du sol.
