Commune : **ORNIAC** | Rivière : **Le Célé**

Base du Liauzu (bâtiment 4)

1 Repère(s) sur le site

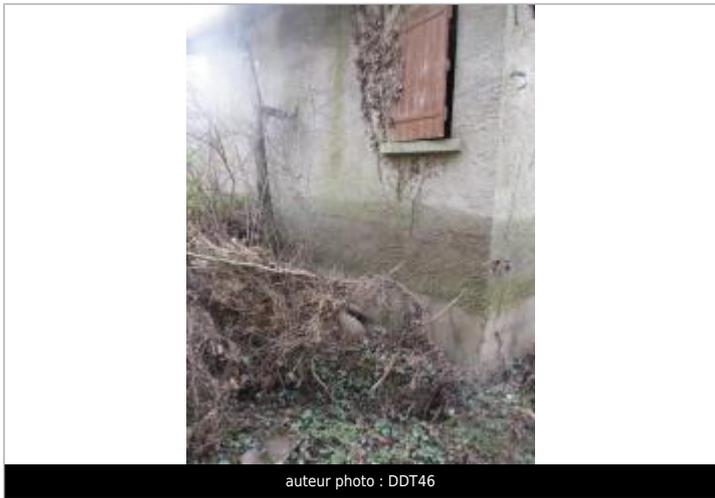
Maximum de l'inondation : Oui
 État du repère : Disparu

Commentaires sur le nivellement : La laisse de crue se trouvait 57 cm au-dessus de la limite entre l'enduit lisse et le crépi.
 Référence nivelée : Marque d'inondation
