Commune : **MELRAND**

Rivière : **La Sarre**

**Chapelle de la Madeleine à Melrand**

**Code :** RC\_Melrand\_Madeleine **Date de mise à jour :** 20/04/2021

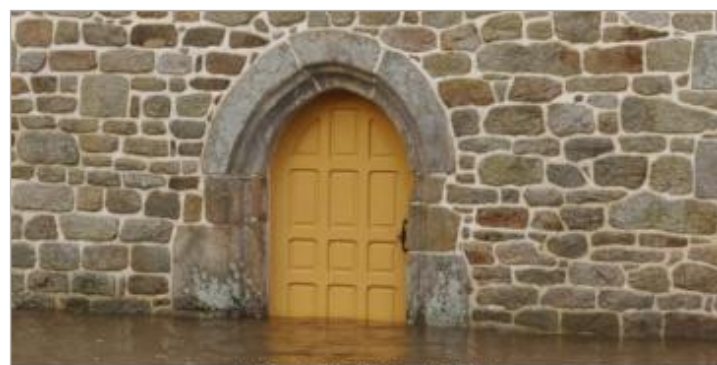
Chapelle de la Madeleine le 24 décembre 2013

**Commentaires :** Projet de repère au niveau de la porte de la chapelle. Témoignage et photographie de riverains Ms CHENADEC Roger et LE CHENADEC Roger. La photographie est prise à la décrue mais la trace de l'inondation (humidité) est visible. Hauteur de l'inondation : + 45 cm mesuré à l'intérieur de la chapelle, selon un riverain (M. CHENADEC Roger).

24. Décembre 2013 © M. Roger LE CHENADEC
