Commune : **BUZY-DARMONT**Rivière : **L' Orne**

## Chemin rural du Pâtis, parking du groupe scolaire

Code : WEB\_S\_202105124816

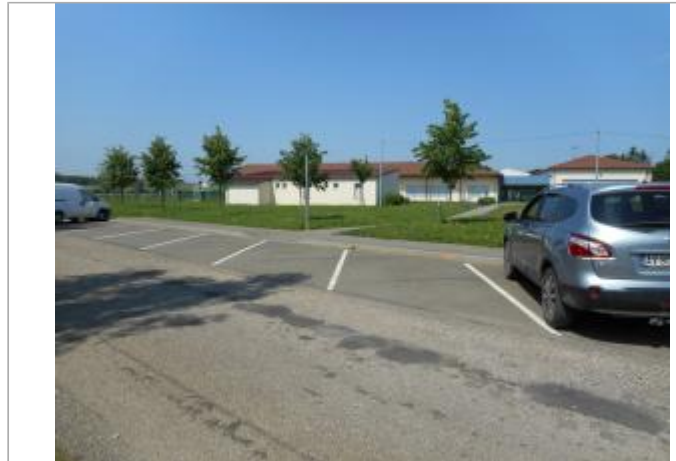
parking de l'école

**Commentaires :** Trait de peinture sur la sixième bordure avant l'abaissé de l'entrée piétonne.
**1**

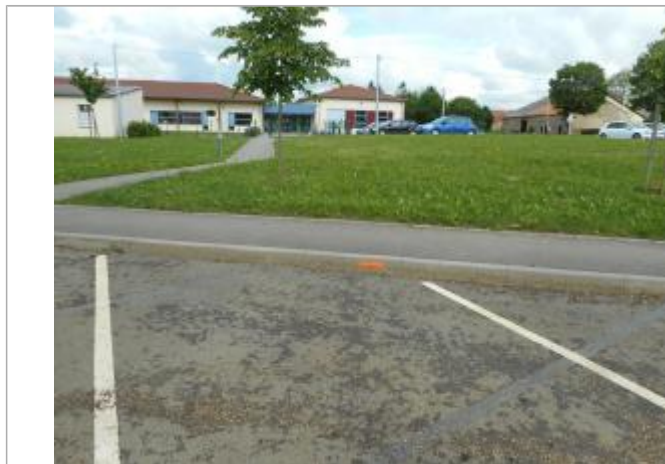
bordure de trottoir

**31 Mai 2016**Nature de l'inondation : **Débordement de cours d'eau**Altitude calculée de l'eau : **194.474 m**Nature du repère : **Marque peinture ou encre**
**Commentaires :** Trait de peinture sur la sixième bordure avant l'abaissé de l'entrée piétonne.

État du repère : Bon

Pérennité : Moyenne
