Commune : **PARFONDRUPT** | Rivière : **L' Orne**

Église, ruelle menant à la rue de l'Orne

Unité de gestion : Meuse-Moselle
 Code : WEB_S_202105125952 Date de mise à jour : 11/03/2022
 Auteur : DDT55

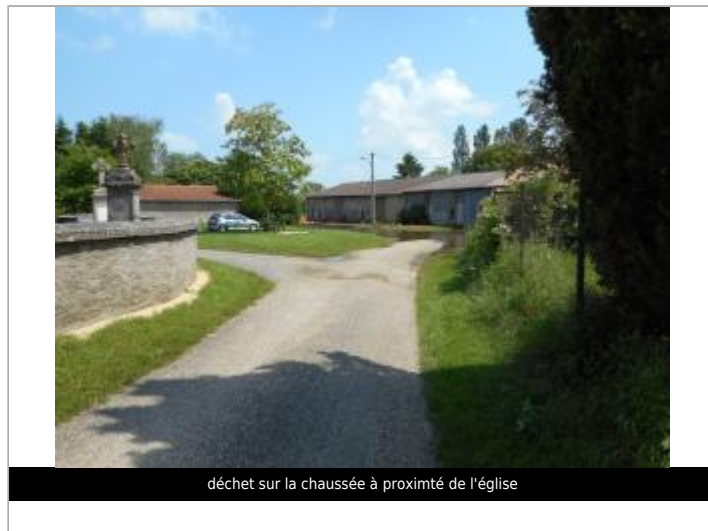
Commentaires : Trace sur la chaussée des plus hautes eaux, reportée sur le poteau EDF/Télécom rue de l'Orne. La commune de Parfondrupt a subi une sur-inondation du fait de la concomitance de la crue de l'Orne et de celle du Butel sorti de son lit après un orage très important sur sol fortement saturé par un printemps particulièrement humide.

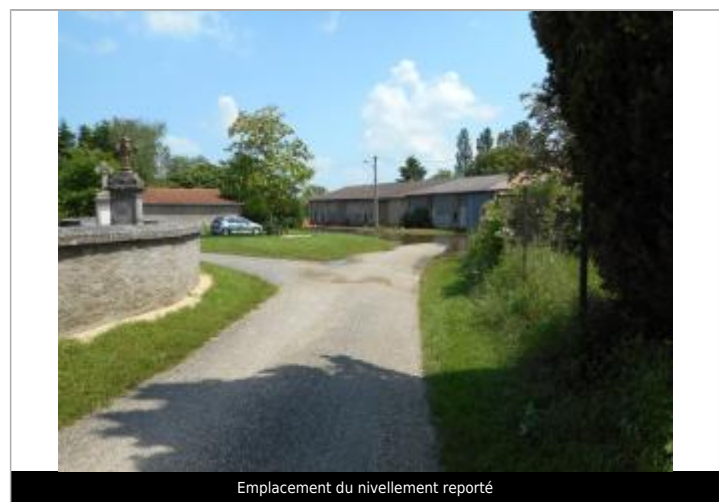
Code : WEB_R_202105120507 Date de mise à jour : 11/03/2022
 Auteur : DDT55

Commentaires : Trace sur la chaussée des plus hautes eaux, reportée sur le poteau EDF/Télécom rue de l'Orne. La commune de Parfondrupt a subi une sur-inondation du fait de la concomitance de la crue de l'Orne et de celle du Butel sorti de son lit après un orage très important sur sol fortement saturé par un printemps particulièrement humide.

Texte : Aucun
 Maximum de l'inondation : Oui
 Visibilité : Oui État du repère : Moyen
 Pérennité : Moyenne Repère calculé : Non
 PHEC : Non
