Commune : **PARFONDRUPT**Rivière : **L' Orne****Mairie, Rue Principale**

1 Repère(s) sur le site**GÉNÉRAL****Unité de gestion :** Meuse-Moselle**Code :** WEB_S_202105121027 **Date de mise à jour :** 11/03/2022**Auteur :** DDT55

GÉNÉRAL**Code :** WEB_R_202105121354**Date de mise à jour :****Auteur :** DDT55

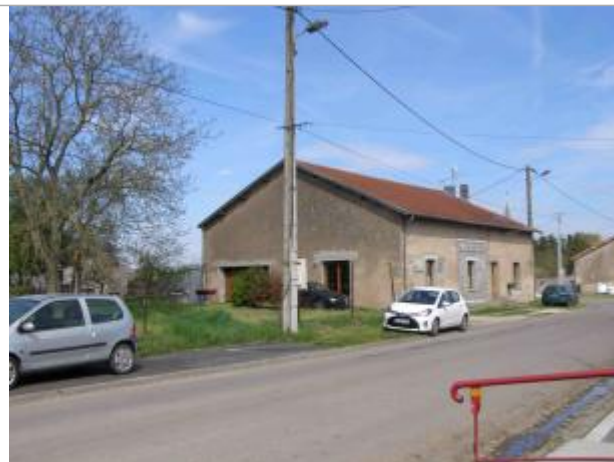
rue de la mairie

Niveau maximal atteint au pied de l'ébrasement droit de la porte de grange de la mairie.

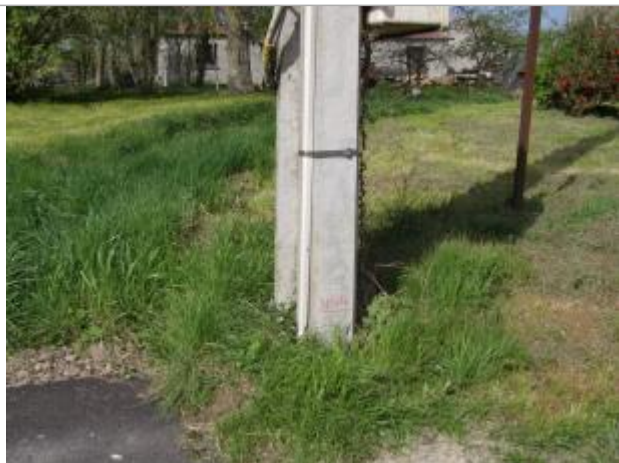
Emplacement du nivellement reporté

MARQUE**Texte :** 31/05/16**Maximum de l'inondation :** Oui**Visibilité :** Oui**État du repère :** Bon**Pérennité :** Moyenne**Repère calculé :** Non**PHEC :** Non

NIVELLEMENT EFFECTUÉ AU SEIN DE LA DDT 55 - 31/05/2016**Méthode :** Cheminement topographique**Référence nivelée :** Marque d'inondation**Système altimétrique :** NGF IGN 1969 (système normal)**Altitude de la référence (en m) :** 193.451 m**Différence entre le niveau d'eau et la référence (en m) :** 0.000 m**Altitude calculée de l'eau (en m) :** 193.451
