Commune : **PARFONDROPT****Mairie, Rue Principale**Rivière : **L' Orne**

GÉNÉRAL**Unité de gestion :** Meuse-Moselle**Code :** WEB_S_20210512027**Date de mise à jour :** 11/03/2022**Auteur :** DDT55

**31 Mai 2016**Nature de l'inondation : **Débordement de cours d'eau**Altitude calculée de l'eau : **193.451 m**Nature du repère : **Marque peinture ou encre**

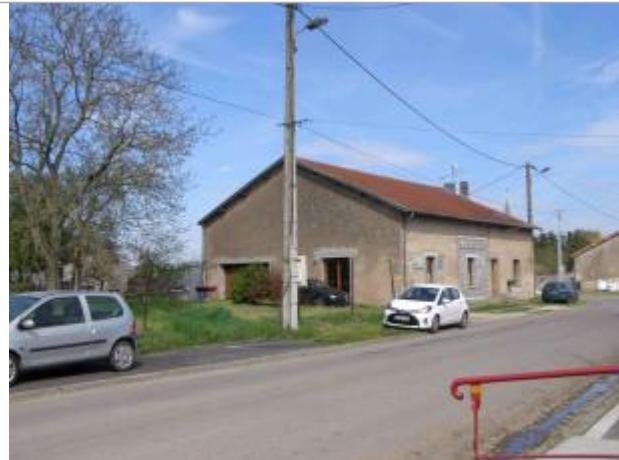
rue de la mairie

Niveau maximal atteint au pied de l'ébrasement droit de la porte de grange de la mairie.

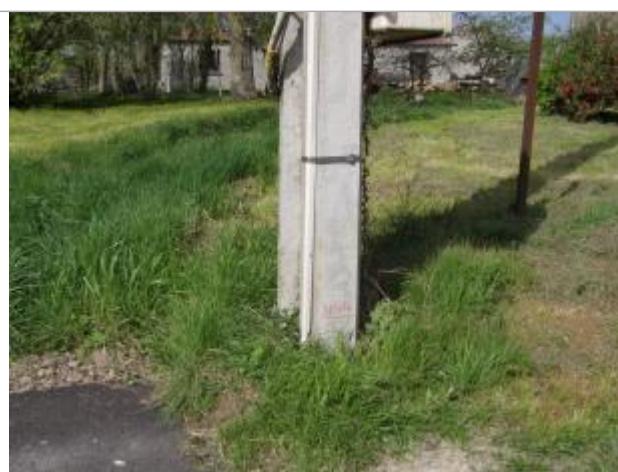
Emplacement du niveling reporté

NIVELLEMENT EFFECTUÉ AU SEIN DE LA DDT 55 - 31/05/2016**Méthode :** Cheminement topographique**Référence nivélée :** Marque d'inondation**Système altimétrique :** NGF IGN 1969 (système normal)**Altitude de la référence (en m) :** 193.451 m**Différence entre le niveau d'eau et la référence (en m) :** 0.000 m**Altitude calculée de l'eau (en m) :** 193.451
