Commune : **PARFONDRUPT**Rivière : **L' Orne****Mairie, Rue Principale**

1 Repère(s) sur le site**GÉNÉRAL****Unité de gestion :** Meuse-Moselle**Code :** WEB_S_202105121027 **Date de mise à jour :** 11/03/2022**Auteur :** DDT55

GÉNÉRAL**Code :** WEB_R_202105121354**Date de mise à jour :****Auteur :** DDT55

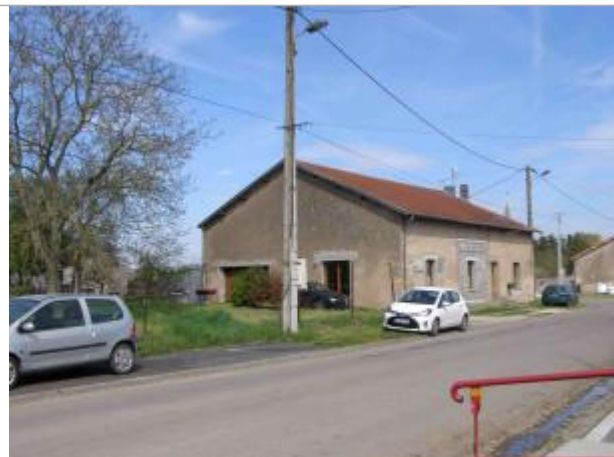
rue de la mairie

Niveau maximal atteint au pied de l'ébrasement droit de la porte de grange de la mairie.

Nature de l'inondation : **Débordement de cours d'eau**Nature du repère : **Marque peinture ou encre**

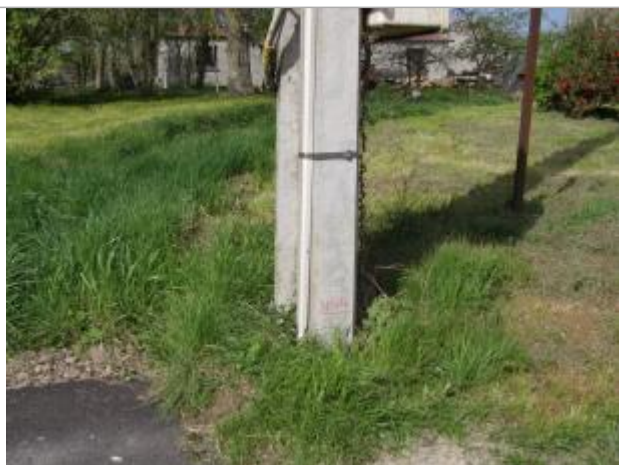
Emplacement du nivellement reporté

Niveau maximal atteint au pied de l'ébrasement droit de la porte de grange de la mairie.

MARQUE**Texte :** 31/05/16**Maximum de l'inondation :** Oui**Visibilité :** Oui**État du repère :** Bon**Pérennité :** Moyenne**Repère calculé :** Non**PHEC :** Non

NIVELLEMENT EFFECTUÉ AU SEIN DE LA DDT 55 - 31/05/2016**Méthode :** Cheminement topographique**Référence nivelée :** Marque d'inondation**Système altimétrique :** NGF IGN 1969 (système normal)**Altitude de la référence (en m) :** 193.451 m**Différence entre le niveau d'eau et la référence (en m) :** 0.000 m**Altitude calculée de l'eau (en m) :** 193.451 m
