Commune : <b>MONS</b>	Rivière : <b>L' Allier</b>
<b>Pont de Ris, pile rive gauche</b>		
<b>Commentaires :</b> Ce repère de crue se trouve sur la première pile du pont de Ris sur la route D43.	<b>1</b> Repère(s) sur le site

<b>GÉNÉRAL</b>	
<b>Unité de gestion :</b> Loire-Allier-Cher-Indre	<b>Date de mise à jour :</b> 29/11/2023
<b>Code :</b> Ris_Pont	
<b>Auteur :</b> SPC Allier

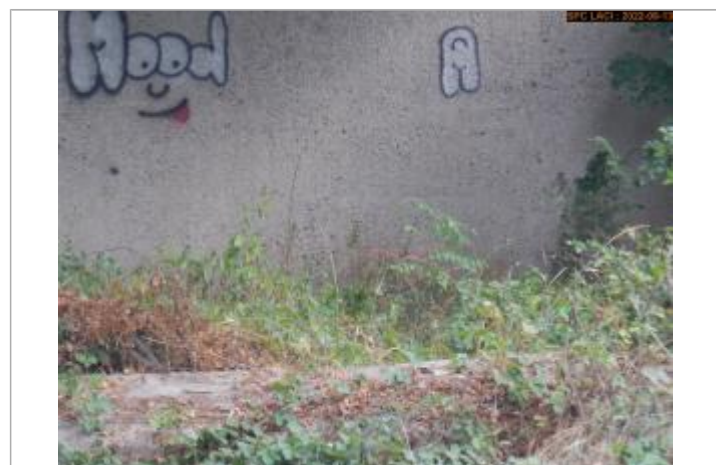
Vue du repère éloignée

<b>27 Novembre 2019</b>	Altitude calculée de l'eau : <b>non déterminé</b>
Nature de l'inondation : <b>Débordement de cours d'eau</b>	Nature du repère : <b>Laisse d'inondation</b>	
<b>Commentaires :</b> Ce repère de crue est une laisse d'inondation type débris de végétaux sur la pile en rive gauche du pont de Ris.

<b>MARQUE</b>	
<b>Visibilité :</b> Oui	<b>État du repère :</b> Disparu
<b>Pérennité :</b> Aucune	<b>Repère calculé :</b> Non
<b>PHEC :</b> Non
