Commune : ANDUZE

Rivière : Le Gard

Rue de l'Écluse / Restaurant les Terrasses du Gardon

Code : GARD20200919_S_119

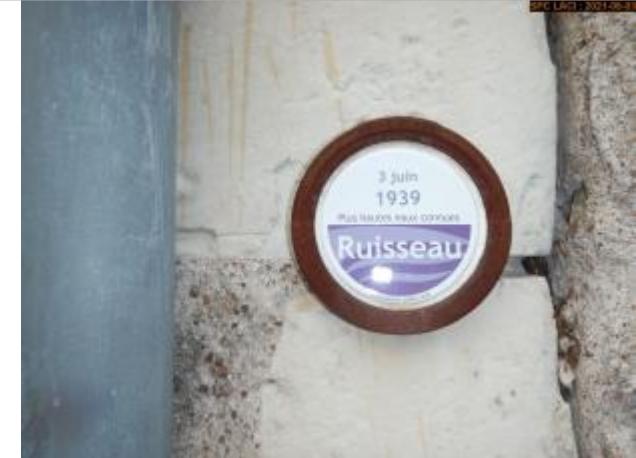
Vue du site

Commentaires : Porte fenêtre

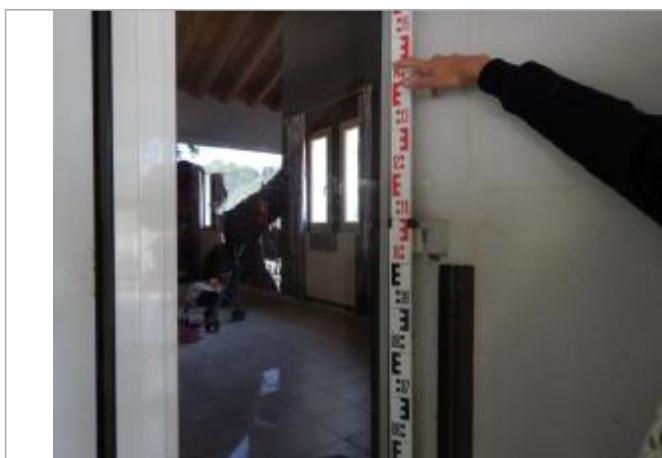
Vue du repère

Commentaires : Trace sur la porte fenêtre

Nature du repère : Laisse d'inondation

Description référence du repère : Marche escalier

Différence entre le niveau d'eau et la référence (en m) : 1.190 m

Altitude calculée de l'eau (en m) : 128.454
