Commune : **ANDUZE**Rivière : **Le Gard****Chemin de Recoulin la Bahou**

Code : GARD20200919\_S\_129

Code : GARD20200919\_R\_129\_1

**SOURCE DE REPÉRAGE : RELEVÉ DE LAISSES SUITE À LA CRUE DU GARD DU 19 SEPTEMBRE 2020 - 25/09/2020**

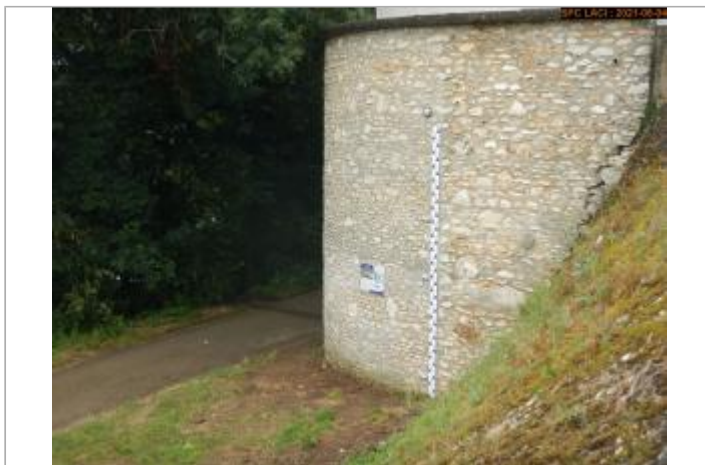
Commentaires : Pylone lampadaire

Vue du site
