Commune : **ANDUZE**

Rivière : **Le Gard**

Camping Castel Rose - Chemin de Recoulin la bahou

Code : GARD20200919_S_131

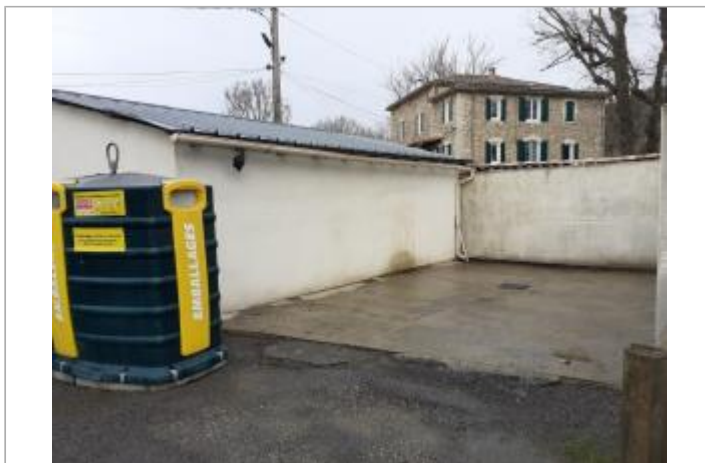
Vue du site

Commentaires : Mur

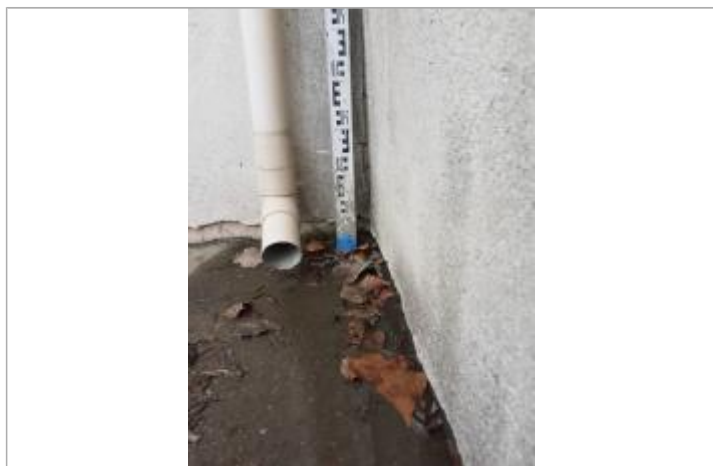
Vue du repère

Nature du repère : **Laisse d'inondation**

Commentaires : Trace sur le mur

Différence entre le niveau d'eau et la référence (en m) : 0.250 m

Altitude calculée de l'eau (en m) : 131.961
