RD982 / Chemin accès vignes #4

Code : GARD20200919_S_34

Code : GARD20200919_R_34_1

SOURCE DE REPÉRAGE : RELEVÉ DE LAISSES SUITE À LA CRUE DU GARD DU 19 SEPTEMBRE 2020 - 25/09/2020

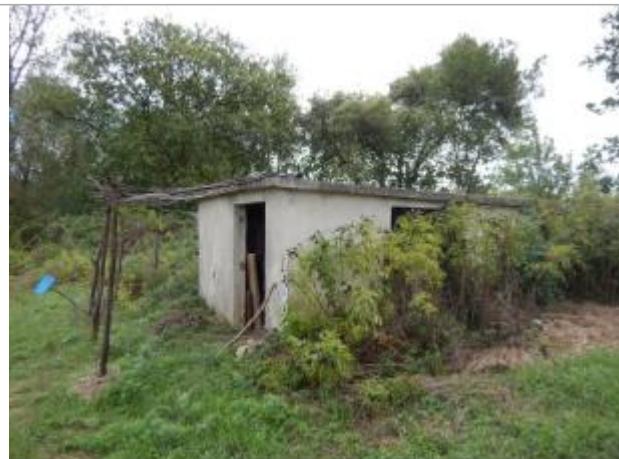
Vue du site

Commentaires : Mur

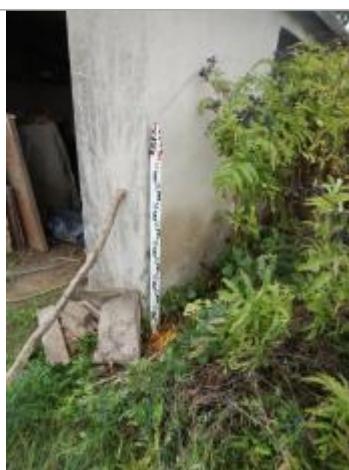
Vue du repère

Altitude calculée de l'eau : **110.255 m**

Nature du repère : Laisse d'inondation

Commentaires : Trace sur le mur

Différence entre le niveau d'eau et la référence (en m) : 0.710 m
