Commune : **SAINT-JEAN-DU-GARD**Rivière : **Le Gardon de Saint-Jean**

Clôture piscine

Code : GARD20200919_S_325

SOURCE DE REPÉRAGE : RELEVÉ DE LAISSES SUITE À LA CRUE DU GARD DU 19 SEPTEMBRE 2020 - 25/09/2020

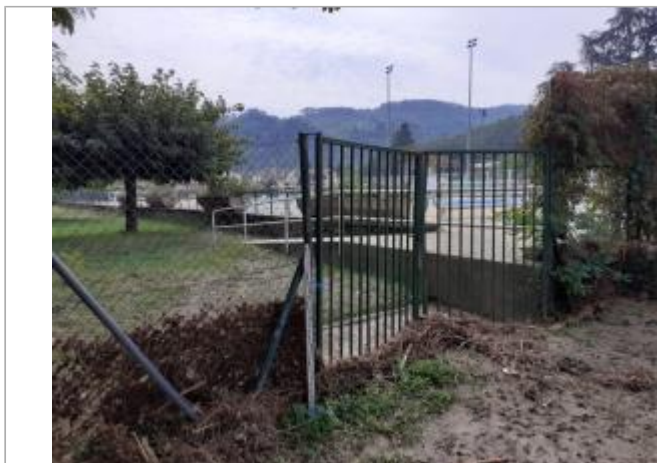
Vue du site

Commentaires : Grillage

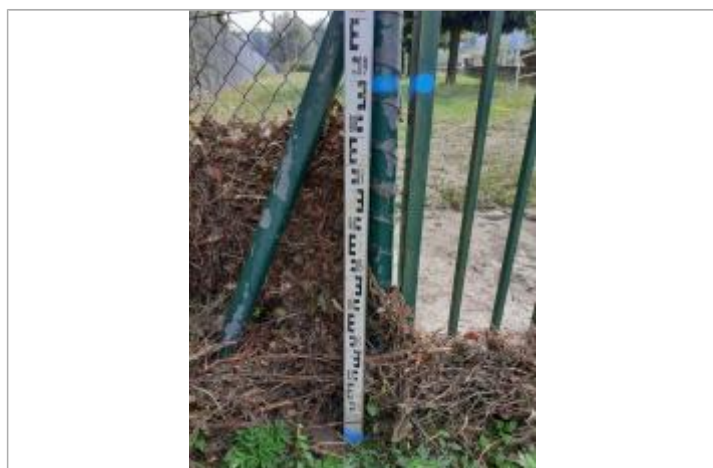
Vue du repère

Nature de l'inondation : **Débordement de cours d'eau**Altitude calculée de l'eau : **185.174 m**Nature du repère : **Laisse d'inondation**

Commentaires : Sol

Description référence du repère : Sol

Différence entre le niveau d'eau et la référence (en m) : 0.900 m

Altitude calculée de l'eau (en m) : 185.174
