Commune : **ANDUZE** | Rivière : **Le Gard**

Chemin de Recoulin la Bahou

Unité de gestion : Grand Delta
 Code : GARD20200919_S_129 Date de mise à jour : 20/05/2021
 Auteur : SPC GD

Code : GARD20200919_R_129_1 Date de mise à jour : 24/05/2021
 Auteur : SPC GD

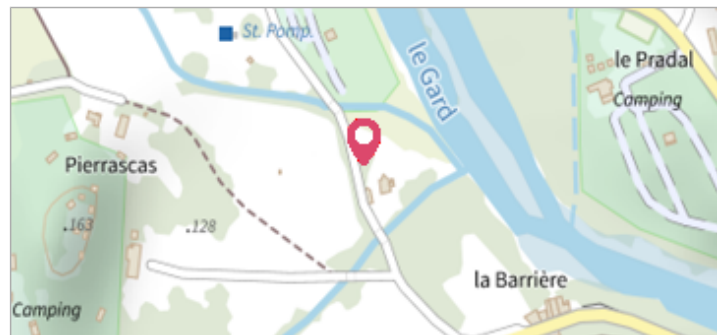
Commentaires : Pylone lampadaire

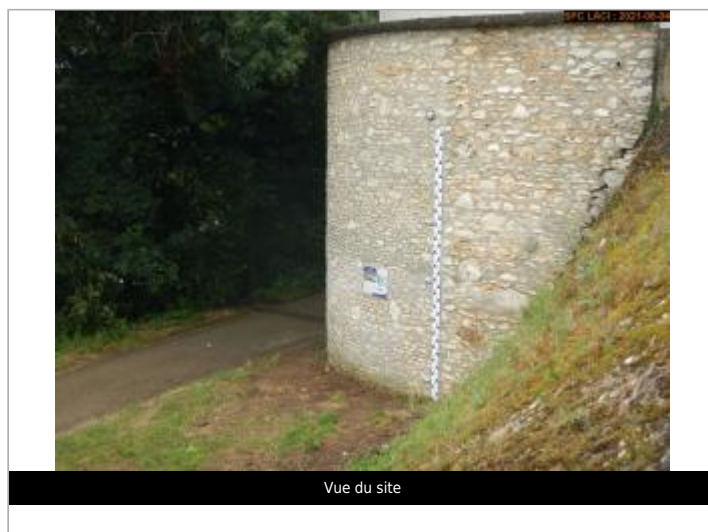
19 septembre 2020 Altitude calculée de l'eau : **131.925 m**

Nature de l'inondation : **Débordement de cours d'eau** Nature du repère : **Laisse d'inondation**

Commentaires : Trace sur le pylone

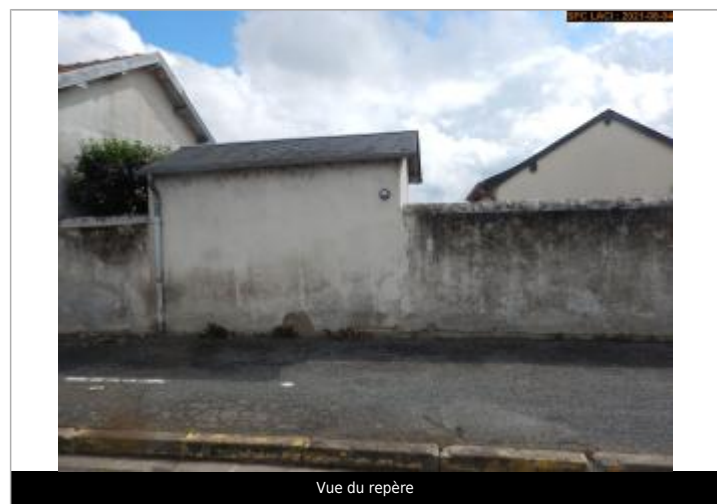
Maximum de l'inondation : Oui
 Visibilité : Non renseigné État du repère : Non renseigné
 Pérennité : Non renseigné Repère calculé : Non renseigné
 PHEC : Non renseigné
