Commune : SAINT-JEAN-DU-GARD

Rivière : Le Gardon de Saint-Jean

Espace Paulha #3

Code : GARD20200919_S_312

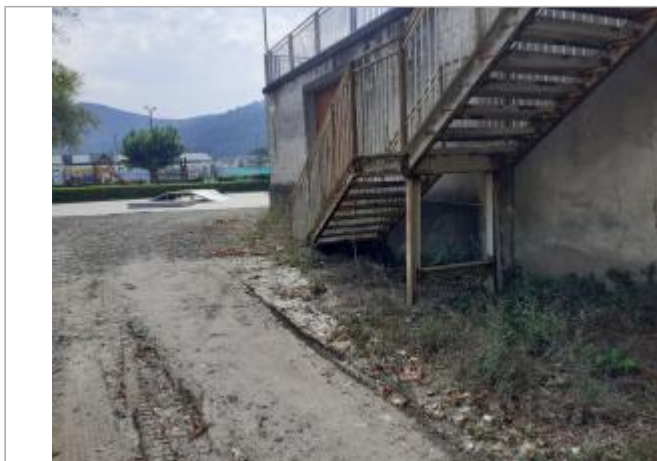
Vue du site

Commentaires : Sous escaliers secours

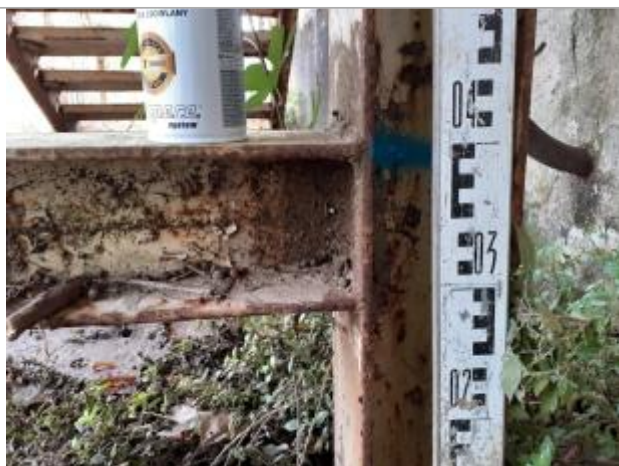
Vue du repère

Nature du repère : Laisse d'inondation

Commentaires : Sol

Description référence du repère : Sol

Altitude de la référence (en m) : 184.186 m

Différence entre le niveau d'eau et la référence (en m) : 0.400 m

Altitude calculée de l'eau (en m) : 184.586 m
