Commune : **THOIRAS-CORBES**Rivière : **Le Gardon de Saint-Jean**

Hangar La Vignasse

Unité de gestion : Grand Delta**Code** : GARD20200919_S_255**Date de mise à jour** : 20/05/2021**Auteur** : SPC GD

Code : GARD20200919_R_255_1**Date de mise à jour** :**Auteur** : SPC GD

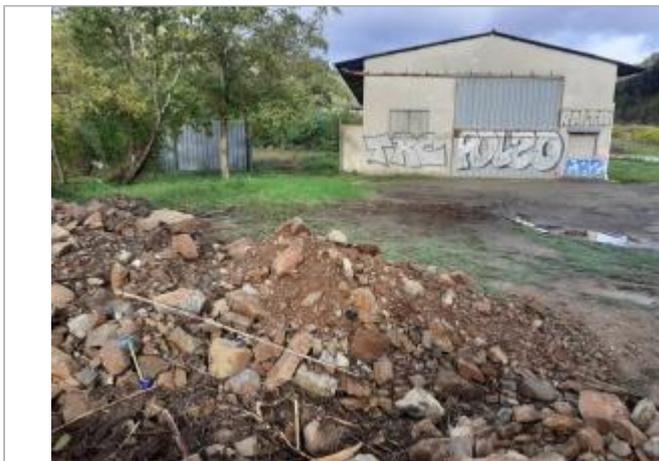
Vue du site

Commentaires : Tas de cailloux**1** Repère(s) sur le site

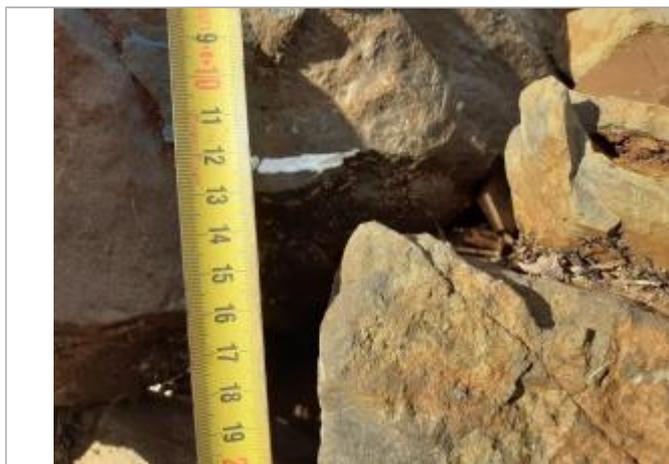
Vue du repère

**19 Septembre 2020**Altitude calculée de l'eau : **161.37 m**Nature de l'inondation : **Débordement de cours d'eau**Nature du repère : **Laisse d'inondation****Commentaires** : Haut d'un rocher - niveau estimé avec le LIDAR (difficultés d'accès)

Méthode : Autre**Organisme** : OTEIS**Commentaires sur le nivellement** : Estimation à partir du LIDAR**Référence nivelée** : Autre type de référence**Description référence du repère** : Haut d'un rocher**Système altimétrique** : NGF IGN 1969 (système normal)**Altitude de la référence (en m)** : 161.490 m**Différence entre le niveau d'eau et la référence (en m)** : -0.120 m**Altitude calculée de l'eau (en m)** : 161.37 m
