Commune : **THOIRAS-CORBES**Rivière : **Le Gardon de Saint-Jean**

Hangar La Vignasse

Unité de gestion : Grand Delta**Code** : GARD20200919_S_255**Date de mise à jour** : 20/05/2021**Auteur** : SPC GD

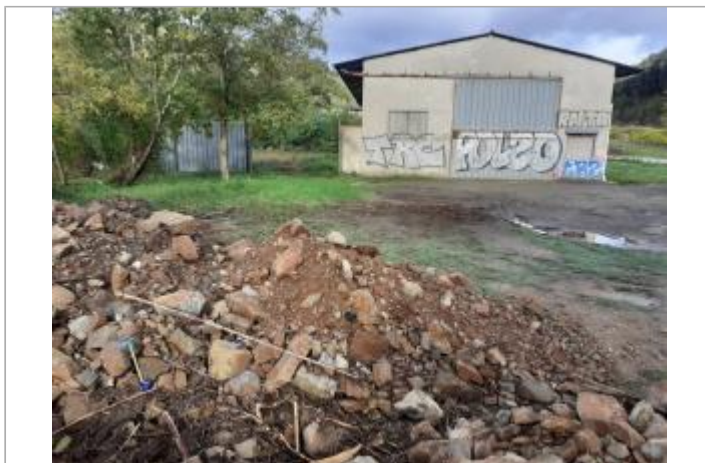
Vue du site

Commentaires : Tas de cailloux**1** Repère(s) sur le site

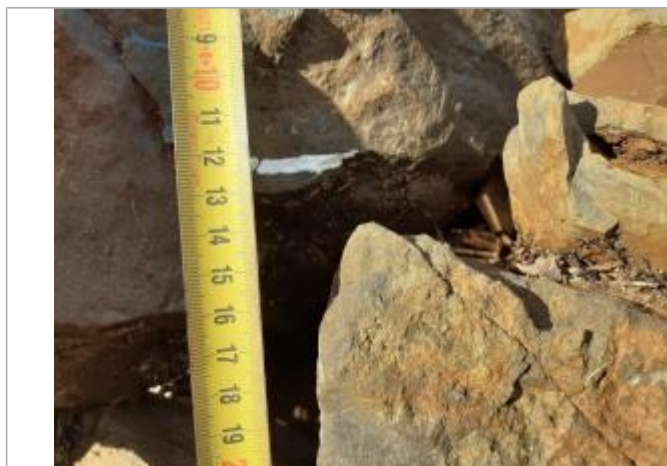
Vue du repère

**19 septembre 2020**Altitude calculée de l'eau : **161.37 m**Nature de l'inondation : **Débordement de cours d'eau**Nature du repère : **Laisse d'inondation****Commentaires** : Haut d'un rocher - niveau estimé avec le LIDAR (difficultés d'accès)

Méthode : Autre**Organisme** : OTEIS**Commentaires sur le nivellement** : Estimation à partir du LIDAR**Référence nivelée** : Autre type de référence**Description référence du repère** : Haut d'un rocher**Système altimétrique** : NGF IGN 1969 (système normal)**Altitude de la référence (en m)** : 161.490 m**Différence entre le niveau d'eau et la référence (en m)** : -0.120 m**Altitude calculée de l'eau (en m)** : 161.37 m
