Commune : **RICHEMONT**

## passages inférieurs en béton sous l'A.31

Rivière : **L' Orne**

**Unité de gestion :** Meuse-Moselle**Code :** DREAL\_S\_ORN\_003a**Date de mise à jour :** 28/05/2021**Auteur :** SPC MM

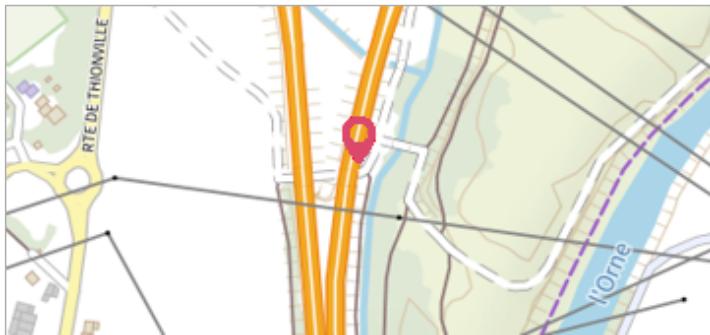
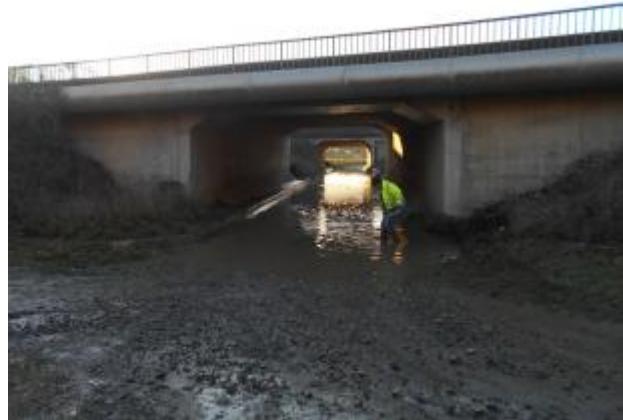
Vue du site

**Commentaires :** 2 Ouvrages/ponts = passages inférieurs en béton sous l'A.31, d'un chemin accessible aux véhicules depuis la D.953 et qui dessert l'aval Rive Gauche de la confluence de L'Orne avec La Moselle.

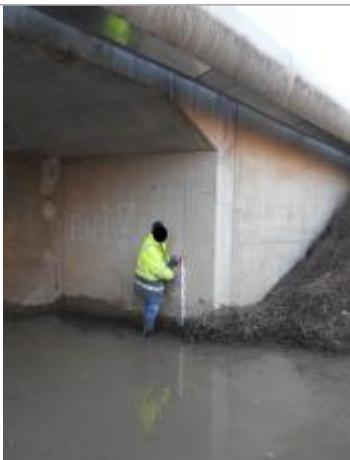
Vue du repère

**4 Février 2020**Nature de l'inondation : **Débordement de cours d'eau**Altitude calculée de l'eau : **156.21 m**Nature du repère : **Laisse d'inondation****Commentaires :** Trace sur l'angle aval Rive Gauche du 2ème ouvrage/pont. Trace à -2,07 m depuis l'angle mur/voute.

Rattachement GPS Teria. Trace laisse crue = Trait marqué à la peinture jaune 02/20. (Précision = Très bonne).
