Commune : **RICHEMONT**

Rivière : **L' Orne**

En Aval Rive Gauche du pont de la D.953

Code : DREAL_S_ORN_006

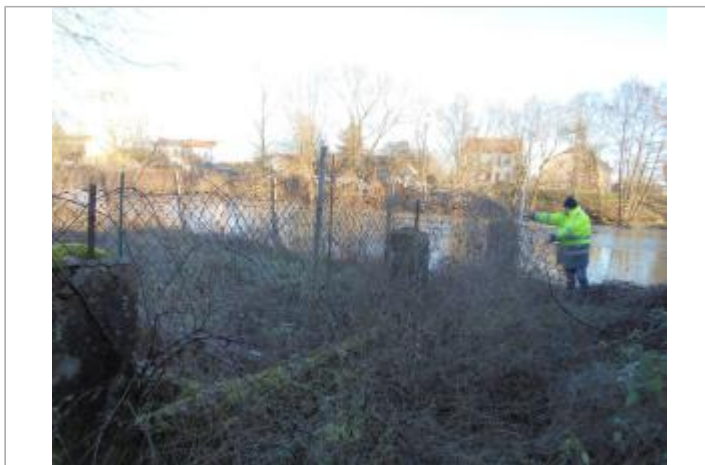
Vue du site

Commentaires : Sur le pilier d'ange en béton de la clôture à environ 4 m en aval du pont. Sur la face amont du pilier.

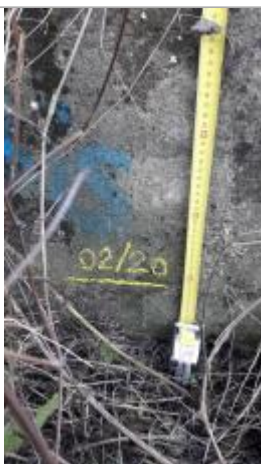
Vue du repère

Commentaires : Trace sur le pilier d'ange en béton de la clôture à environ 4 m en aval du pont. Sur la face amont du pilier. Trace à -1,12 m depuis le dessus du pilier.
