Commune : **RICHEMONT**Rivière : **L' Orne**

Pont SNCF de la voie ferrée sur l'Orne #3

Unité de gestion : Meuse-Moselle**Code :** DREAL_S_ORN_011**Date de mise à jour :** 28/05/2021**Auteur :** SPC MM

Code : DREAL_R_ORN_011_1**Date de mise à jour :****Auteur :** SPC MM

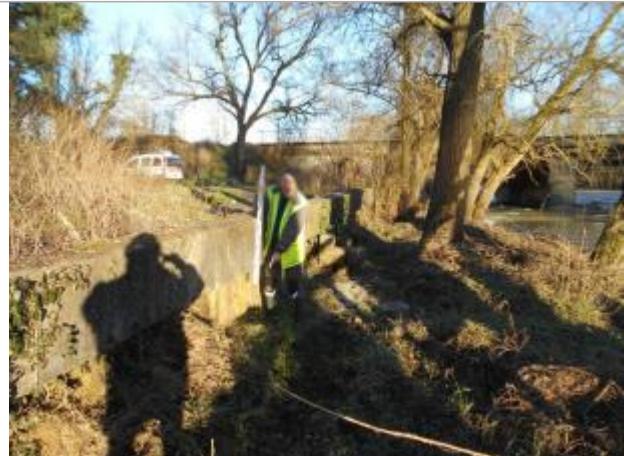
Vue du site

Commentaires : Pont SNCF de la voie ferrée sur l'Orne au droit de la ZA du Champs de Mars. sur le rideau de palplanches métalliques, à environ 35 m en amont Rive Gauche du Pont.

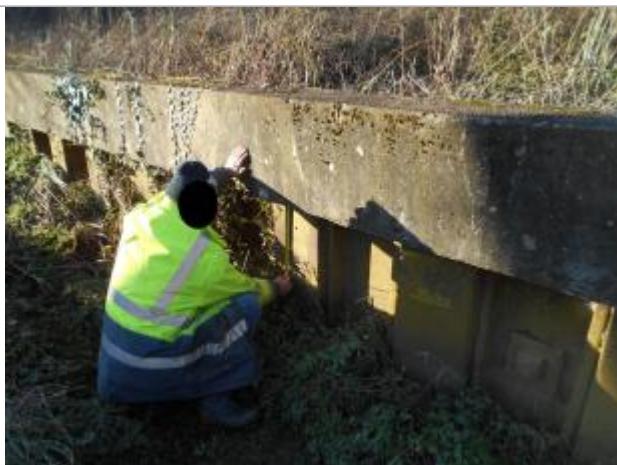
Vue du repère

**4 Février 2020**Nature de l'inondation : **Débordement de cours d'eau**Altitude calculée de l'eau : **156.65 m**Nature du repère : **Laisse d'inondation**

Commentaires : Trace sur le rideau de palplanches métalliques, à environ 35 m en amont Rive Gauche du Pont. Trace à - 27 cm en dessous du couronnement béton.

Rattachement GPS Teria. Trace laisse crue = Trait marqué à la peinture jaune 02/20. (Précision = Très bonne).
