Commune : **HOMECOURT** | Rivière : **L' Orne**

## Pont de la Java sur la RD137

**Commentaires** : Pont de la Java sur la RD137 - Rive droite de l'Orne sous le pont, sur la culée. **1** Repère(s) sur le site

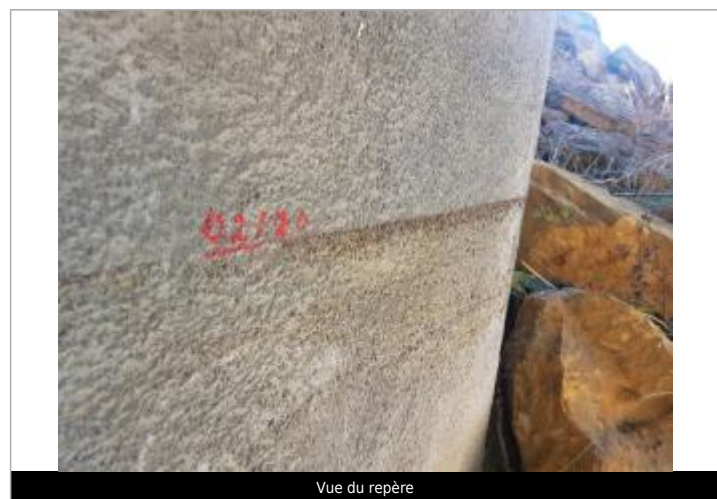
**Commentaires** : repère placé à environ + 1,5m au dessus des roches.

**Méthode** : Autre  
**Organisme** : DREAL Grand Est  
**Commentaires sur le nivellement** : Nivellement indirect. Rattachement GPS Teria. Trace laisse crue = Trait marqué à la peinture rouge 02/20. (Précision = Très bonne).  
**Référence nivelée** : Marque d'inondation  
**Système altimétrique** : NGF IGN 1969 (système normal)  
**Altitude de la référence (en m)** : 179.310 m  
**Altitude calculée de l'eau (en m)** : 179.31
