Commune : **HOMECOURT**Rivière : **L' Orne****Passerelle derrière la mairie****Commentaires** : Passerelle derrière la mairie [douteux] Rive gauche de l'Orne, pylône derrière coffret - presque dans l'axe de la passerelle**1** Repère(s) sur le site**GÉNÉRAL****Unité de gestion** : Meuse-Moselle**Code** : DREAL_S_ORN_043**Date de mise à jour** : 28/05/2021**Auteur** : SPC MM

**4 Février 2020**Nature de l'inondation : **Débordement de cours d'eau**Altitude calculée de l'eau : **179.76 m**Nature du repère : **Laisse d'inondation****GÉNÉRAL****Code** : DREAL_R_ORN_043_1**Date de mise à jour** :**Auteur** : SPC MM

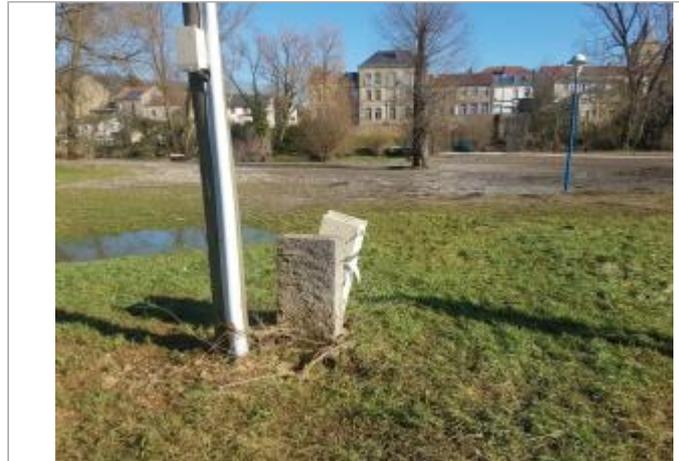
Vue du site

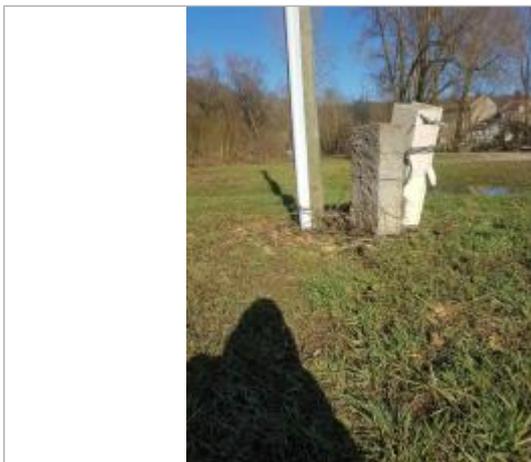
Rattachement GPS Teria. [douteux] Trait marqué à la peinture rouge

02/20. Ordre de grandeur hauteur d'eau inondée confirmée par un

riverain - NB : embâcles très importantes à l'amont de la passerelle

Référence nivelée : Marque d'inondation**Système altimétrique** : NGF IGN 1969 (système normal)**Altitude de la référence (en m)** : 179.760 m**Altitude calculée de l'eau (en m)** : 179.76

Vue du repère
