Commune : **HOMECOURT**Rivière : **L' Orne****Pont voie ferrée****Commentaires** : Pont voie ferrée - Rive droite de l'Orne sur 1ère pile hors d'eau du pont voie ferrée, face amont.**1**

**GÉNÉRAL****Unité de gestion** : Meuse-Moselle**Code** : DREAL\_S\_ORN\_046**Date de mise à jour** : 28/05/2021**Auteur** : SPC MM

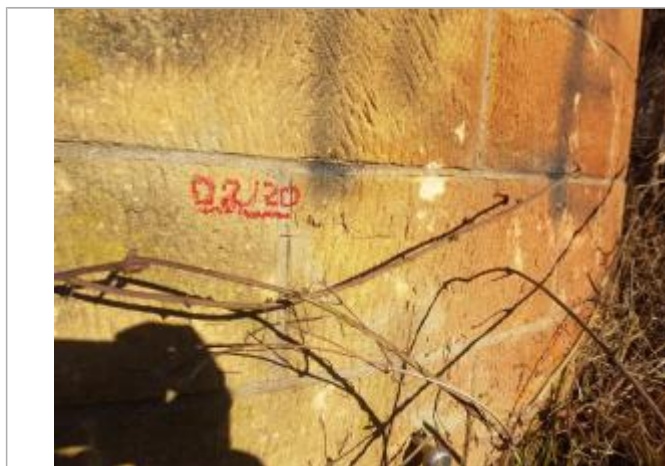
Vue du repère

**4 Février 2020**Nature de l'inondation : **Débordement de cours d'eau**Altitude calculée de l'eau : **180.11 m**Nature du repère : **Laisse d'inondation****Commentaires** : repère placé à 2,93m sous le tablier (à vérifier)**GÉNÉRAL****Code** : DREAL\_R\_ORN\_046\_1**Date de mise à jour** :**Auteur** : SPC MM

Rattachement GPS Teria. Trace laisse crue = Trait marqué à la peinture rouge 02/20. (Précision = Très bonne).
