Commune : **HOMECOURT**Rivière : **L' Orne****Pont voie ferrée #2****Commentaires** : Pont voie ferrée - Rive gauche 1ère pile hors d'eau du pont SNCF (proche du bord), face aval.**1**

GÉNÉRAL**Unité de gestion** : Meuse-Moselle**Code** : DREAL_S_ORN_047**Date de mise à jour** : 28/05/2021**Auteur** : SPC MM

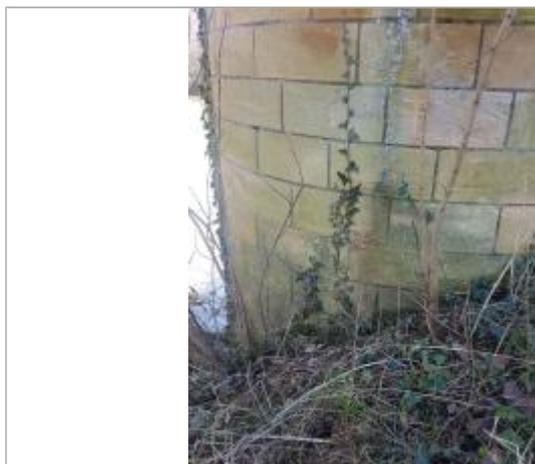
Vue du repère

Nature de l'inondation : **Débordement de cours d'eau**Altitude calculée de l'eau : **180.08 m**Nature du repère : **Laisse d'inondation****Commentaires** : repère placé à - 1,29m sous le point le plus bas de la semelle de pile**GÉNÉRAL****Code** : DREAL_R_ORN_047_1**Date de mise à jour** :**Auteur** : SPC MM

Rattachement GPS Teria. Trace laisse crue = Trait marqué à la peinture rouge 02/20. (Précision = Très bonne).

Référence nivelée : Marque d'inondation**Système altimétrique** : NGF IGN 1969 (système normal)**Altitude de la référence (en m)** : 180.080 m**Altitude calculée de l'eau (en m)** : 180.08
