Commune : AUBOUE

Rivière : L' Orne

Viaduc ancienne voie ferrée

GÉNÉRAL**Unité de gestion :** Meuse-Moselle**Code :** DREAL_S_ORN_048**Date de mise à jour :** 28/05/2021**Auteur :** SPC MM

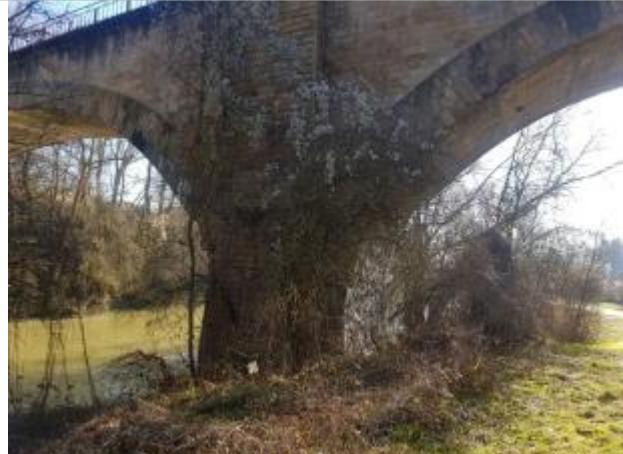
Vue du site

Commentaires : Viaduc ancienne voie ferrée - Rive gauche, pile de pont face aval côté cours d'eau**1**

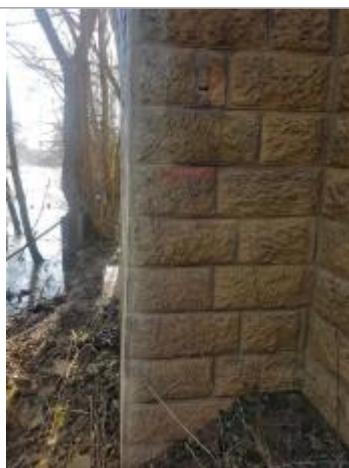
Vue du repère

**4 Février 2020****Nature de l'inondation :** Débordement de cours d'eau**Altitude calculée de l'eau :** **181.18 m****Nature du repère :** Laisse d'inondation**Commentaires :** 9ème pierre en partant de la fondation de la pile**GÉNÉRAL****Code :** DREAL_R_ORN_048_1**Date de mise à jour :****Auteur :** SPC MM

Rattachement au repère de niveling A.A.M3-29. Trace laisse crue = Trait marqué à la peinture rouge 02/02/2020. (Précision = Très bonne).
