Commune : **HATRIZE**

## Aval de l' ancien moulin aménagé d'Hatrize

Rivière : **L' Orne**

### SOURCE DE REPÉRAGE : RELEVÉ DE LAISSES SUITE À LA CRUE DE L'ORNE DU 4 FÉVRIER 2020 -

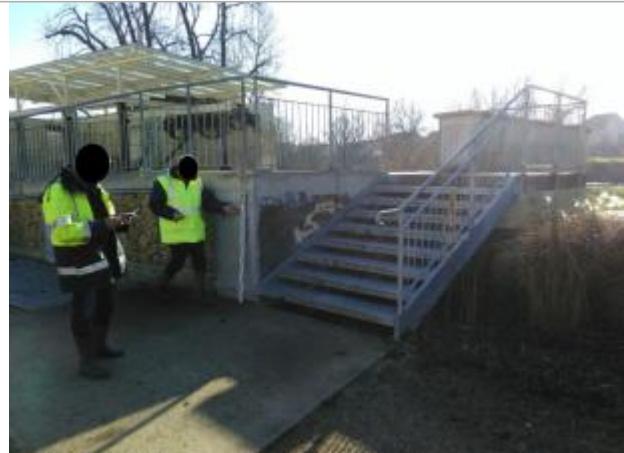
Vue du site

**Commentaires :** Aval de l' ancien moulin aménagé d'Hatrize - rive droite de l'Orne. A l'extrémité du mur gabion au niveau de la première marche d'escalier menant au site restauré.

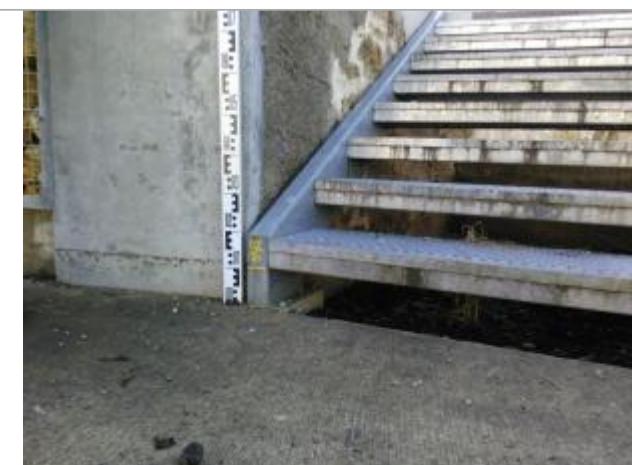
Vue du repère

**Commentaires :** repère placé sur structure acier de l'escalier, au coin du mur, à +0,12m par rapport à la dalle béton

Rattachement GPS Teria. Dépôt flottants net=Trait marqué à la peinture jaune 02/20. (Précision = Très bonne)
