Commune : **HATRIZE**

Rivière : **L' Orne****1**

Unité de gestion : Meuse-Moselle**Code :** DREAL_S_ORN_062**Date de mise à jour :** 28/05/2021**Auteur :** SPC MM

SOURCE DE REPÉRAGE : RELEVÉ DE LAISSES SUITE À LA CRUE DE L'ORNE DU 4 FÉVRIER 2020 -

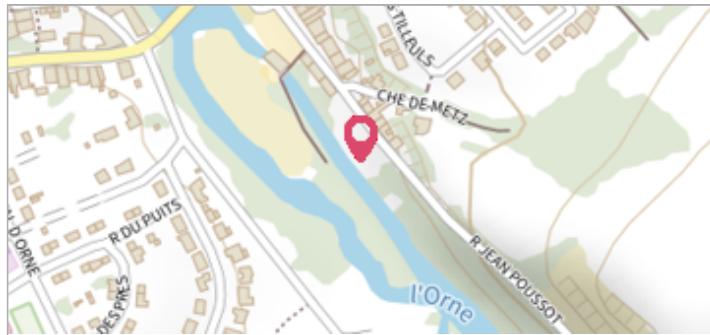
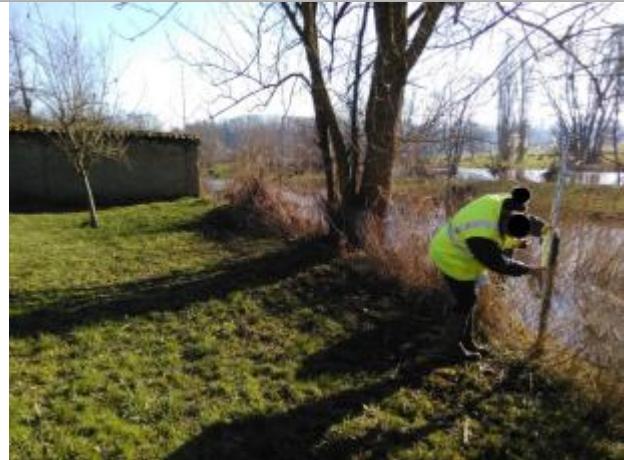
Vue du site

Commentaires : Rive droite de l'Orne (en rive droite du bras d'amenée à l'ancien moulin d'Hatrize) sur poteau grillage à hauteur de la première maison Hatrise (accès par la route en descendant le talus) env, 20m à l'aval du mur d'enceinte du verger.

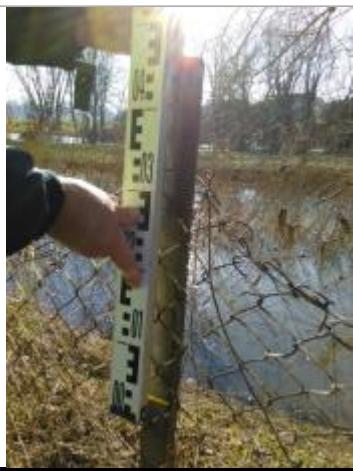
Vue du repère

**4 Février 2020**Nature de l'inondation : **Débordement de cours d'eau****Commentaires :** repère placé à -0,47m du haut du poteauAltitude calculée de l'eau : **185.38 m**Nature du repère : **Laisse d'inondation**

Rattachement GPS Teria. Quelques brindilles collées au poteau de clôture. Trait marqué à la peinture jaune 02/20. précision moyenne à bonne

Référence nivélée : Marque d'inondation**Système altimétrique :** NGF IGN 1969 (système normal)**Altitude de la référence (en m) :** 185.380 m**Altitude calculée de l'eau (en m) :** 185.38
