Commune : **JARNY**Rivière : **L' Orne****à l'arrière du parking du centre commercial****Commentaires** : Rive droite orne sur plaque béton Silx face amont (6ème plaque depuis cours d'eau) proche du regard assainissement, une trentaine de mètre à l'arrière du parking du centre commercial.**1** Repère(s) sur le site**GÉNÉRAL****Unité de gestion** : Meuse-Moselle**Code** : DREAL_S_ORN_070**Date de mise à jour** : 28/05/2021**Auteur** : SPC MM

Nature de l'inondation : **Débordement de cours d'eau**Altitude calculée de l'eau : **188.13 m**Nature du repère : **Laisse d'inondation****Commentaires** : repère placé à -0,82m du sommet de l'élément béton**GÉNÉRAL****Code** : DREAL_R_ORN_070_1**Date de mise à jour** :**Auteur** : SPC MM

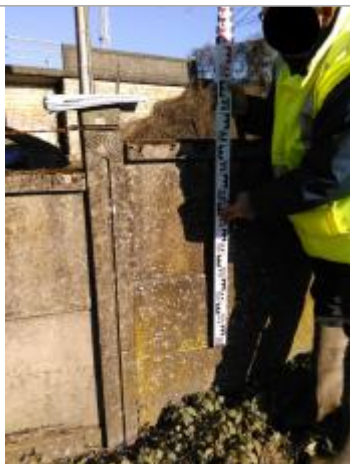
Vue du repère

Rattachement GPS Teria. Dépôt flottants net=Trait marqué à la peinture jaune 02/20. (Précision = bonne à très bonne) - pérennité de la marque?
