Commune : JARNY

Rivière : L' Orne

Unité de gestion : Meuse-Moselle**Code :** DREAL_S_ORN_070**Date de mise à jour :** 28/05/2021**Auteur :** SPC MM

Code : DREAL_R_ORN_070_1**Date de mise à jour :****Auteur :** SPC MM

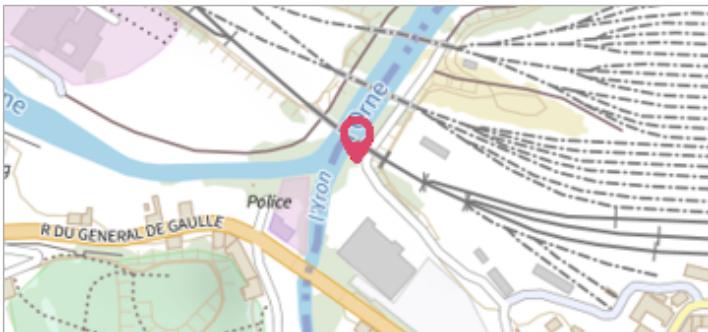
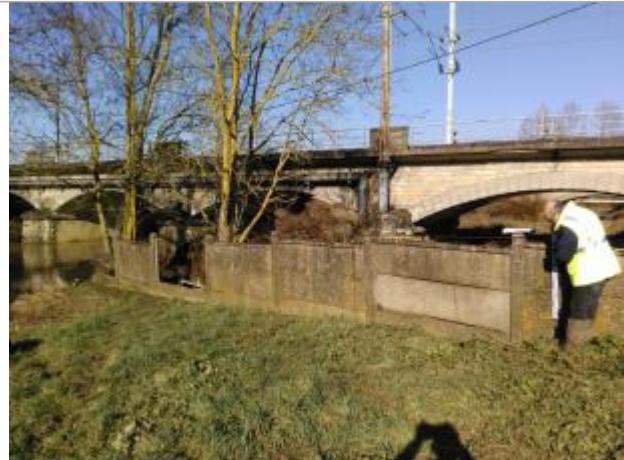
Vue du site

Commentaires : Rive droite orne sur plaque béton Sillx face amont (6ème plaque depuis cours d'eau) proche du regard assainissement, une trentaine de mètre à l'arrière du parking du centre commercial.

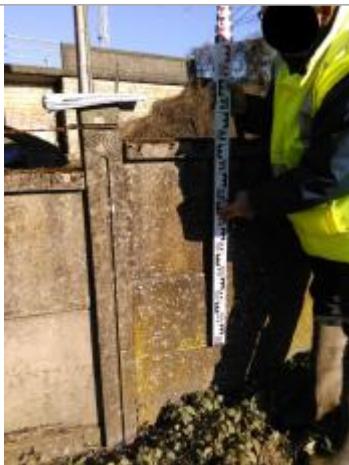
Vue du repère

**4 Février 2020**Nature de l'inondation : **Débordement de cours d'eau****Commentaires :** repère placé à -0,82m du sommet de l'élément béton

Altitude calculée de l'eau : **188.13 m**Nature du repère : **Laisse d'inondation**

Rattachement GPS Teria. Dépôt flottants net=Trait marqué à la peinture jaune 02/20. (Précision = bonne à très bonne) - pérennité de la marque?
