Commune : **CONFLANS-EN-JARNISY**Rivière : **L'Orne****Traversée aménagée de Conflans-en-Jarnisy #3****Commentaires** : Traversée aménagée de Conflans-en-Jarnisy - mur de soutènement rive gauche quelques mètres à l'amont du pont, au pied de l'escalier menant sur le quai.**1**

GÉNÉRAL**Unité de gestion** : Meuse-Moselle**Code** : DREAL_S_ORN_073a**Date de mise à jour** : 28/05/2021**Auteur** : SPC MM

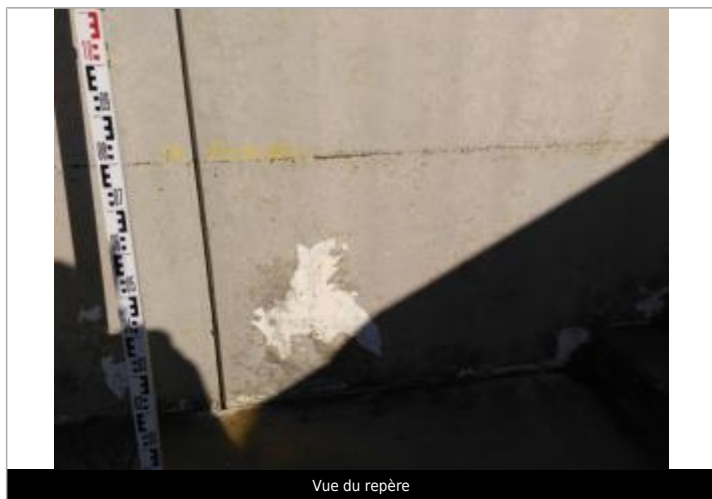
Vue du repère

Nature de l'inondation : **Débordement de cours d'eau**Altitude calculée de l'eau : **188.24 m**Nature du repère : **Laisse d'inondation****Commentaires** : repère placé à -2,38 de l'arase du mur. +0,77m du sol**GÉNÉRAL****Code** : DREAL_R_ORN_073a_1**Date de mise à jour** :**Auteur** : SPC MM

Rattachement GPS Teria. Dépôt flottants net=Trait marqué à la peinture jaune 04 février 2020. (Précision = très bonne). Emplacement privilégié pour une éventuelle mise en place d'une échelle de crue
