Commune : **SAINT-JEAN-LES-BUZY** | Rivière : **L' Orne**

## Passerelle agricole

### SOURCE DE REPÉRAGE : RELEVÉ DE LAISSES SUITE À LA CRUE DE L'ORNE DU 4 FÉVRIER 2020 -

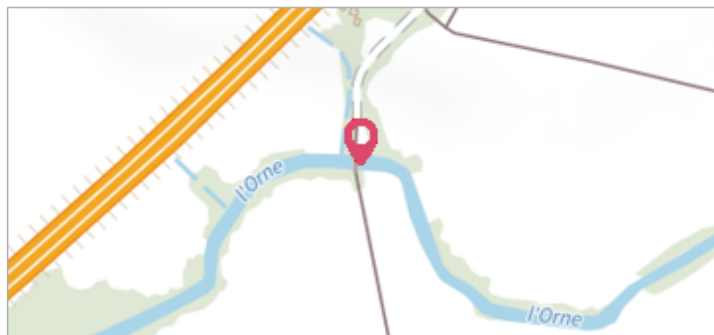
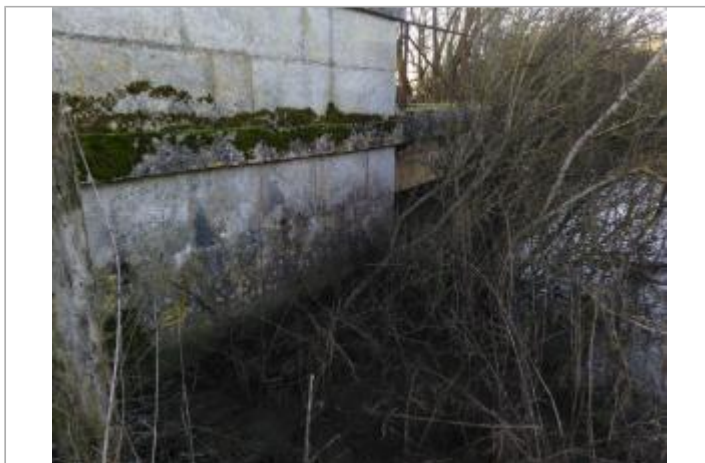
Vue du site

**Commentaires :** Passerelle agricole - sur mur retour de culée rive droite - aval de la passerelle.

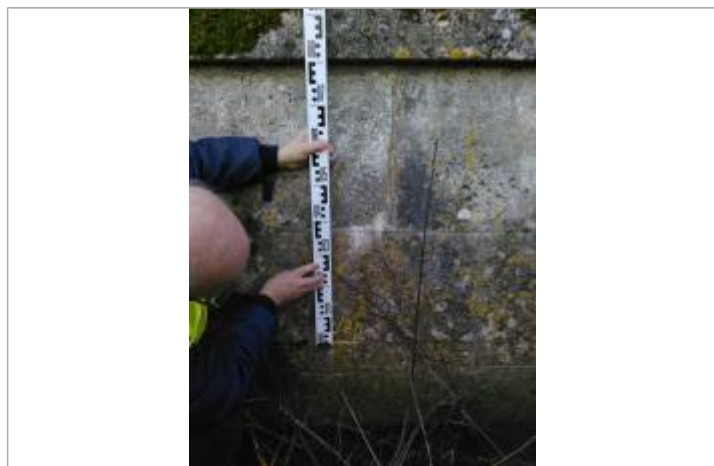
Vue du repère

**4 février 2020** Altitude calculée de l'eau : **192.22 m**  
 Nature de l'inondation : **Débordement de cours d'eau** Nature du repère : **Laisse d'inondation**

**Commentaires :** Trace sur mur retour de culée rive droite - aval de la passerelle. Trace à -0,81 en dessous du couronnement

**Méthode :** Autre  
**Organisme :** DREAL Grand Est  
**Commentaires sur le nivellement :** Nivellement indirect. Rattachement au repère de nivellement J.B.L3-12. Trace laisse crue = Trait marqué à la peinture jaune 02/20. (Précision = Très bonne).  
**Référence nivelée :** Marque d'inondation  
**Système altimétrique :** NGF IGN 1969 (système normal)  
**Altitude de la référence (en m) :** 192.220 m  
**Altitude calculée de l'eau (en m) :** 192.22
