Commune : **PARFONDRUPT**Rivière : **L' Orne****Pont de la RD 153****Commentaires** : Pont de la RD 153 - retour de mur culée aval pont rive droite**1** Repère(s) sur le site**GÉNÉRAL****Unité de gestion** : Meuse-Moselle**Code** : DREAL\_S\_ORN\_088**Date de mise à jour** : 28/05/2021**Auteur** : SPC MM

**4 février 2020**Nature de l'inondation : **Débordement de cours d'eau**Altitude calculée de l'eau : **192.76 m**Nature du repère : **Laisse d'inondation****Commentaires** : repère retour de mur culée aval pont rive droite. repère à -0,73m par rapport à dessous couronnement**GÉNÉRAL****Code** : DREAL\_R\_ORN\_088\_1**Date de mise à jour** :**Auteur** : SPC MM

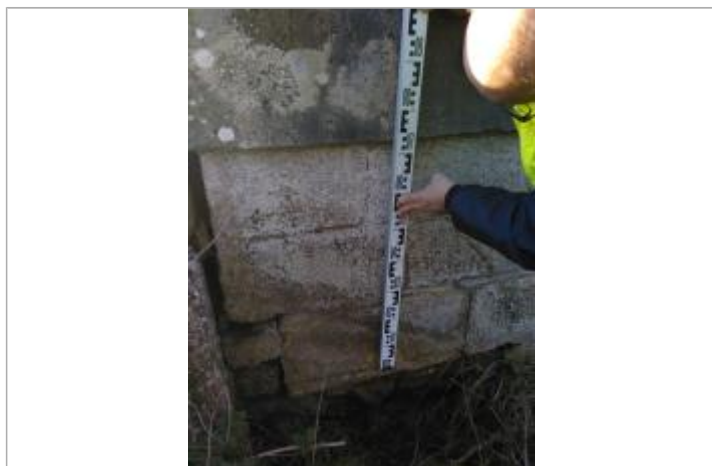
Vue du repère

**MARQUE****Maximum de l'inondation** : Non renseigné**Visibilité** : Non renseigné**État du repère** : Non renseigné**Pérennité** : Non renseigné**Repère calculé** : Non renseigné**PHEC** : Non renseigné**SOURCE DE REPÉRAGE** : RELEVÉ DE LAISSES SUITE À LA CRUE DE L'ORNE DU 4 FÉVRIER 2020 -**Type de repérage** : Campagne de terrain post-inondation**Organisme(s)** : DREAL Grand Est**NIVELLEMENT INITIAL - 16/07/2020****Méthode** : Autre**Organisme** : DREAL Grand Est**Commentaires sur le nivellement** : Nivellement indirect. Rattachement au repère de nivellement J.B.L3-13. Orne pas trop descendu depuis crue. Dépôt flottants net=Trait marqué à la peinture jaune 02/20. (Précision = très bonne).**Référence nivelée** : Marque d'inondation**Système altimétrique** : NGF IGN 1969 (système normal)**Altitude de la référence (en m)** : 192.760 m**Altitude calculée de l'eau (en m)** : 192.76
