Commune : **BUZY-DARMONT**Rivière : **L' Orne****aval pont de la RD 167****Commentaires** : Bras annexe le plus au Nord avant les premières habitations- aval pont de la RD 167. sur extrémité du mur d'enceinte, en limite amont du muret clôturé.**1** Repère(s) sur le site**GÉNÉRAL****Unité de gestion** : Meuse-Moselle**Code** : DREAL\_S\_ORN\_091**Date de mise à jour** : 28/05/2021**Auteur** : SPC MM

**GÉOLOCALISATION****Coordonnées WGS84** : X: 5.70945944 / Y: 49.16798290**Coordonnées RGF93 (Lambert 93)** X: 897576.16 / Y: 6899859.62**Coordonnées RGF93 (ETRS89)** : X: 5.7094594 / Y: 49.1679829**Code Hydro**: A8--0100**Rive de référence**: Non renseigné**4 février 2020**Altitude calculée de l'eau : **193.69 m**

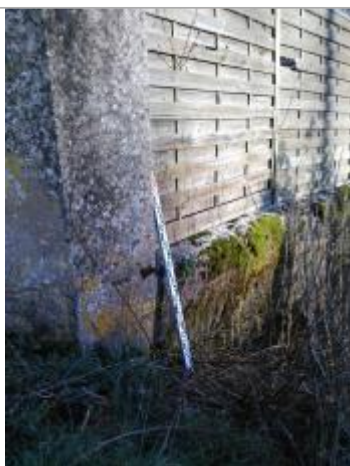
Vue du repère

Nature de l'inondation : **Débordement de cours d'eau**Nature du repère : **Laisse d'inondation****Commentaires** : Trace sur extrémité du mur d'enceinte, en limite amont du muret clôturé. repère à -0,23m sous l'arase du mur clôturé**GÉNÉRAL****Code** : DREAL\_R\_ORN\_091\_1**Date de mise à jour** :**Auteur** : SPC MM

Rattachement aux repères de nivellement J.B.L3-14, 15 &amp; 15a. Dépôt flottants net=Trait marqué à la peinture jaune 02/20. (Précision = Très bonne).
