Commune : **BUZY-DARMONT****Pont chemin rural**Rivière : **L' Orne****Commentaires :** Pont chemin rural - sur mur de retour de culée rive gauche en aval.**1**

**GÉNÉRAL****Unité de gestion :** Meuse-Moselle**Code :** DREAL\_S\_ORN\_093**Date de mise à jour :** 28/05/2021**Auteur :** SPC MM

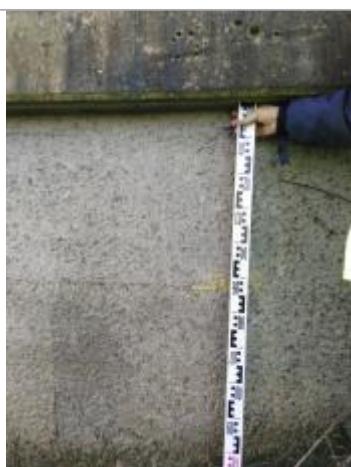
Vue du repère

**4 Février 2020****Nature de l'inondation :** Débordement de cours d'eau**Altitude calculée de l'eau :** **194.26 m****Nature du repère :** Laisse d'inondation**Commentaires :** repère à -0,55 m en dessous du couronnement**GÉNÉRAL****Code :** DREAL\_R\_ORN\_093\_1**Date de mise à jour :****Auteur :** SPC MM

Rattachement GPS Teria. tablier bas (possible mise en charge récente).

Dépôt de flottants net = Trait marqué à la peinture jaune 02/20.
