Commune : **BUZY-DARMONT**Rivière : **L' Orne****Pont chemin rural #2****Commentaires** : Pont chemin rural - sur mur de retour de culée rive droite en amont.**1** Repère(s) sur le site**GÉNÉRAL****Unité de gestion** : Meuse-Moselle**Code** : DREAL_S_ORN_094a**Date de mise à jour** : 28/05/2021**Auteur** : SPC MM

**4 février 2020**Nature de l'inondation : **Débordement de cours d'eau**Altitude calculée de l'eau : **194.29 m**Nature du repère : **Laisse d'inondation****Commentaires** : repère à -0,48 m en dessous du couronnement**GÉNÉRAL****Code** : DREAL_R_ORN_094a_1**Date de mise à jour** :**Auteur** : SPC MM

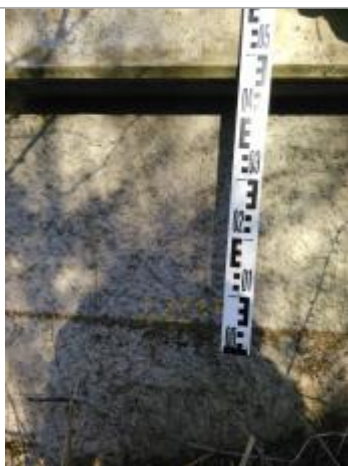
Vue du repère

Rattachement GPS Teria. tablier bas (possible mise en charge récente).

Dépôt de flottants net = Trait marqué à la peinture jaune 02/20.

Référence nivelée : Marque d'inondation**Système altimétrique** : NGF IGN 1969 (système normal)**Altitude de la référence (en m)** : 194.290 m**Altitude calculée de l'eau (en m)** : 194.29
