Commune : **GUSSAINVILLE** | Rivière : **L'Orne**

Pont de la D.908 sur L'Orne #3

SOURCE DE REPÉRAGE : RELEVÉ DE LAISSES SUITE À LA CRUE DE L'ORNE DU 4 FÉVRIER 2020 -

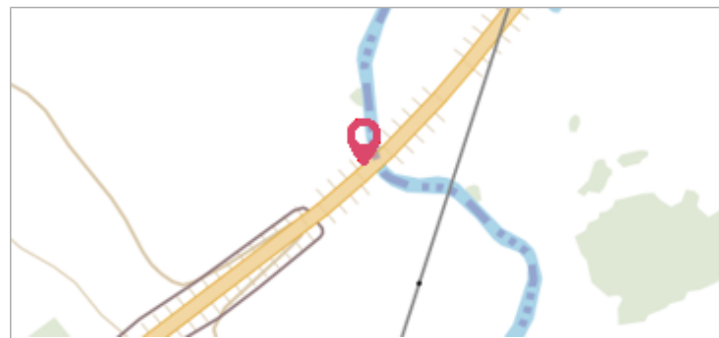
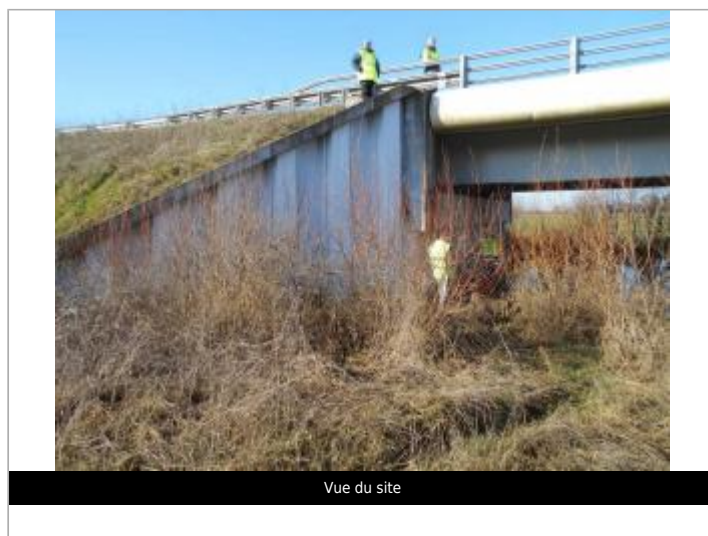
Commentaires : Pont de la D.908 sur L'Orne. 2ème sous le pont, (en amont de ORN16), sur les palplanches métalliques de la culée Rive Droite, et environ au milieu de la culée RD. **1** Repère(s) sur le site

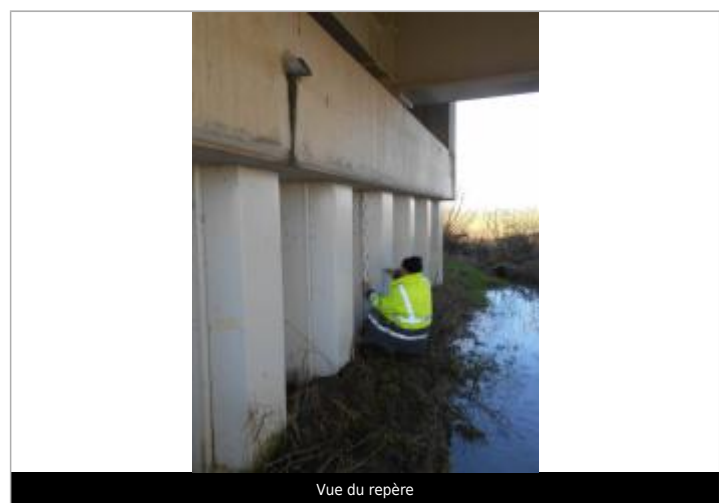
Commentaires : Trace sous le pont, (en amont de ORN16), sur les palplanches métalliques de la culée Rive Droite, et environ au milieu de la culée RD. Trace à -95 cm de la poutre en béton.
