Commune : **BOINVILLE-EN-WOEVRE**Rivière : **L' Orne****Pont de la D.908 sur L'Orne #4****Commentaires :** Pont de la D.908 sur L'Orne. sur le mur en retour en aval de la culée Rive Gauche du pont, sur les palplanches métalliques.**1** Repère(s) sur le site**GÉNÉRAL****Unité de gestion :** Meuse-Moselle**Code :** DREAL_S_ORN_099**Date de mise à jour :** 28/05/2021**Auteur :** SPC MM

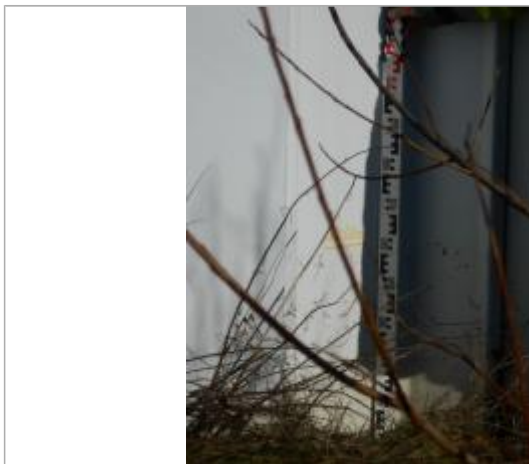
Vue du repère

**4 Février 2020**Altitude calculée de l'eau : **196.29 m**Nature de l'inondation : **Débordement de cours d'eau**Nature du repère : **Laisse d'inondation****Commentaires :** Trace sur le mur en retour en aval de la culée Rive Gauche du pont, sur les palplanches métalliques.**GÉNÉRAL****Code :** DREAL_R_ORN_099_1**Date de mise à jour :****Auteur :** SPC MM

Rattachement GPS Teria. Trace laisse crue = Trait marqué à la peinture jaune 02/20. (Précision = Très bonne).
