Commune : **WARCQ**Rivière : **L' Orne****12 Route de Fresnes****Commentaires** : Sur une rampe en béton, pour accéder au jardin en arrière de la propriété sise au 12 Route de Fresnes.**1**

**GÉNÉRAL****Unité de gestion** : Meuse-Moselle**Code** : DREAL\_S\_ORN\_104**Date de mise à jour** : 28/05/2021**Auteur** : SPC MM

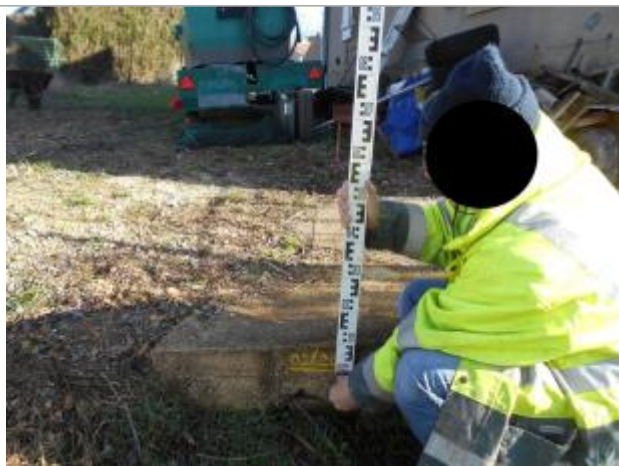
Vue du repère

Nature de l'inondation : **Débordement de cours d'eau**Altitude calculée de l'eau : **197.37 m**Nature du repère : **Laisse d'inondation****Commentaires** : Trace à 50 cm de l'extrémité amont de la rampe en béton, face côté rivière. (Parcelle OA391).**GÉNÉRAL****Code** : DREAL\_R\_ORN\_104\_1**Date de mise à jour** :**Auteur** : SPC MM
