Commune : **ETAIN** | Rivière : **L' Orne**

**Pont SNCF**

**GÉNÉRAL**

**Unité de gestion :** Meuse-Moselle  
**Code :** DREAL\_S\_ORN\_107 **Date de mise à jour :** 28/05/2021  
**Auteur :** SPC MM

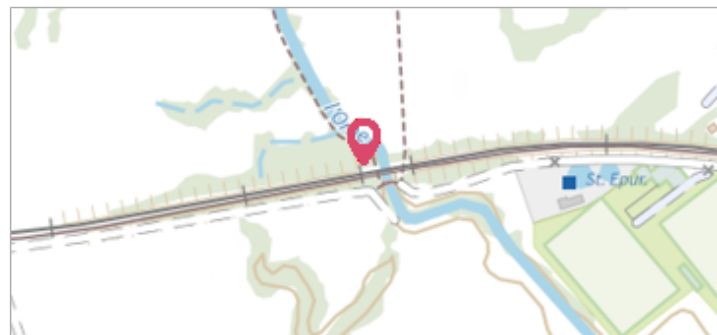
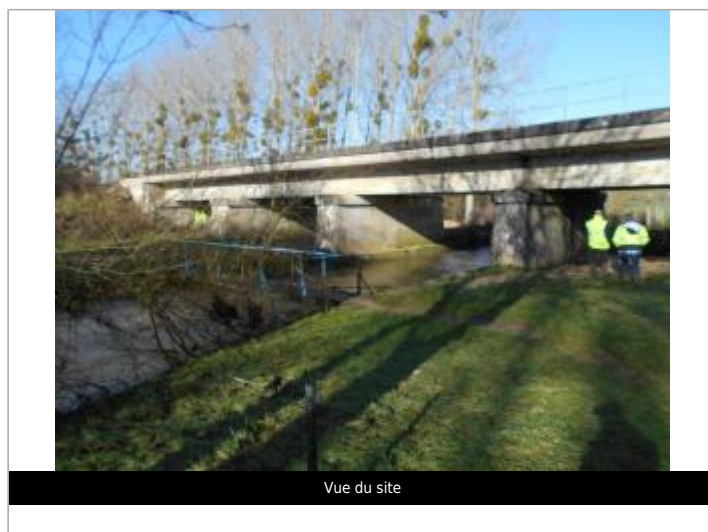
**Commentaires :** Pont SNCF de la voie ferrée sur l'Orne. Sur l'amont de la culée Rive Droite du pont SNCF.

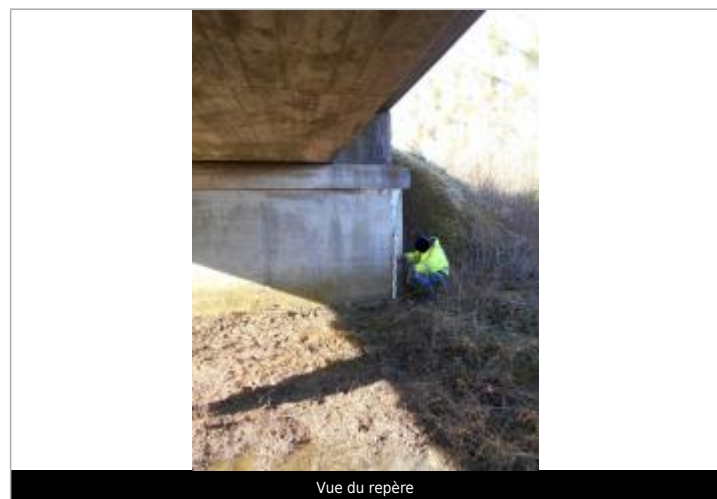
**Code :** DREAL\_R\_ORN\_107\_1 **Date de mise à jour :** 02/06/2021  
**Auteur :** SPC MM

**Commentaires :** Trace à -146 cm en dessous du couronnement béton qui supporte les poutres du tablier du pont. Trace à proximité d'un repère de nivellement de la SNCF.

**Méthode :** Autre  
**Organisme :** DREAL Grand Est  
**Commentaires sur le nivellement :** Nivellement indirect. Rattachement au repère de nivellement H.J.168. Trace laisse crue = Trait marqué à la peinture jaune 02/20. (Précision = Très bonne).  
**Référence nivelée :** Marque d'inondation  
**Système altimétrique :** NGF IGN 1969 (système normal)  
**Altitude de la référence (en m) :** 200.690 m  
**Altitude calculée de l'eau (en m) :** 200.69
